建物災害共済事例集
(令和3年5月)

一般財団法人全国自治協会

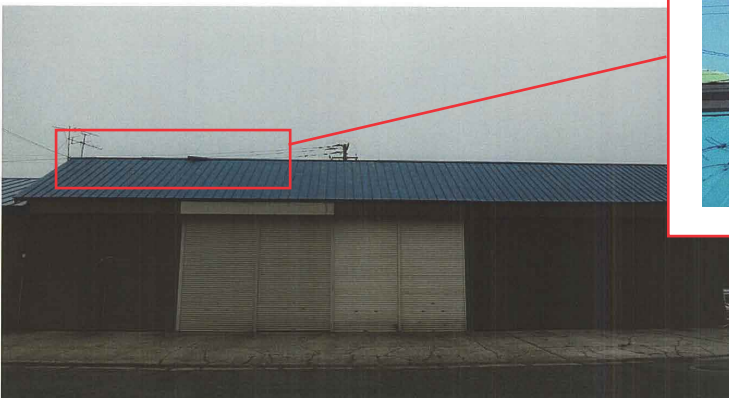
《東側車庫全体写真》

〈修理前〉台風で剥がれたのは、一部。

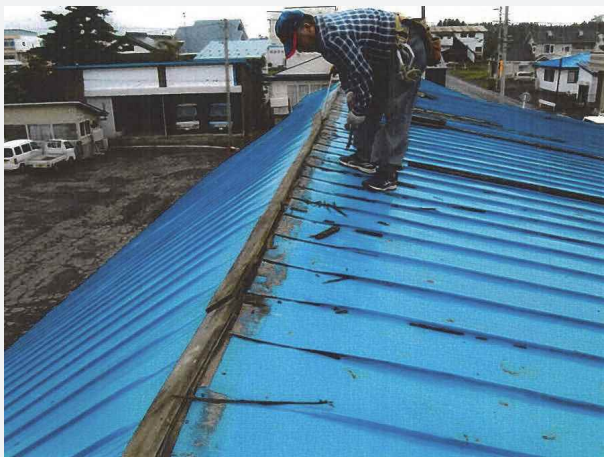
〈修理中〉

剥がれたのは一部だが、修理に併せて、
全面をはり直している。

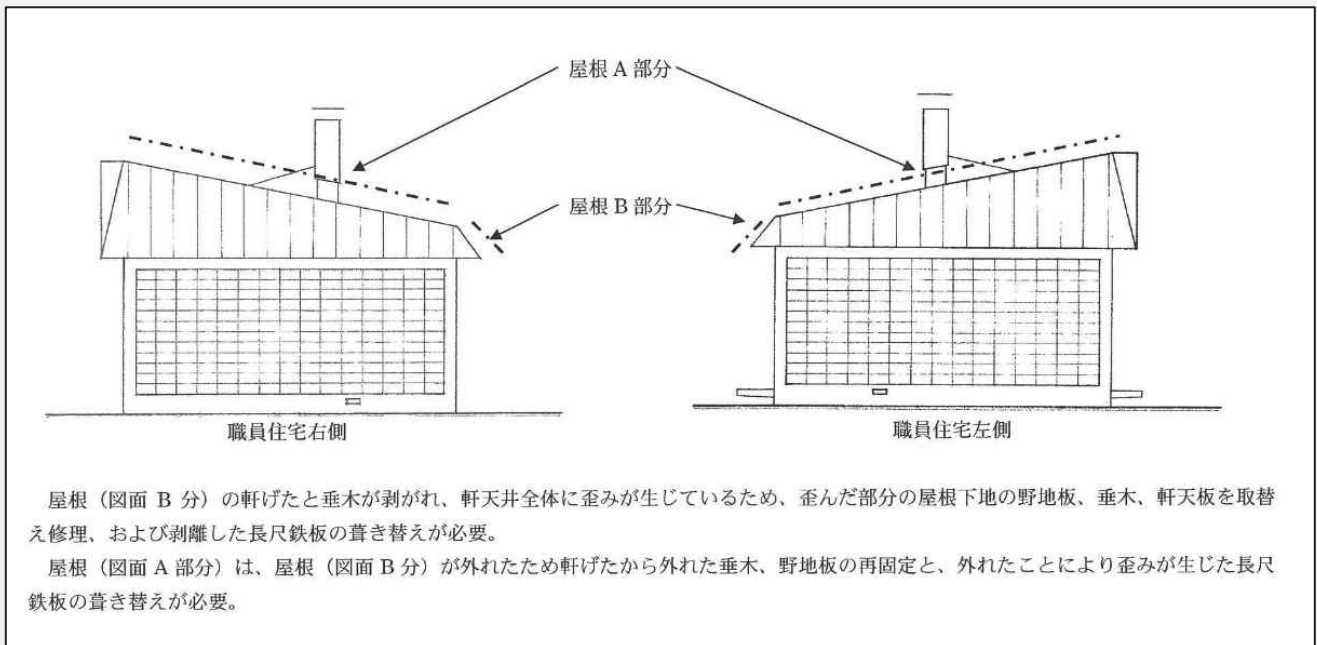
屋根に積もった雪の重みが軒先全体にかかったことにより、下地の垂木及び野地板から軒天に至る軒先全体（概ね15mから20m）に渡り歪みが発生した。

このことによりトタンの隙間が開いたことによって雪が入り込みトタンが剥離した部分も発生した。

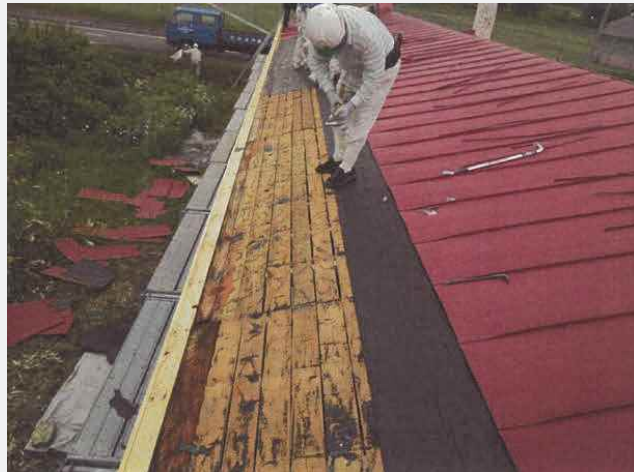
〈修理中②〉 貼り替え部既存撤去
損害箇所のみ剥がしている。

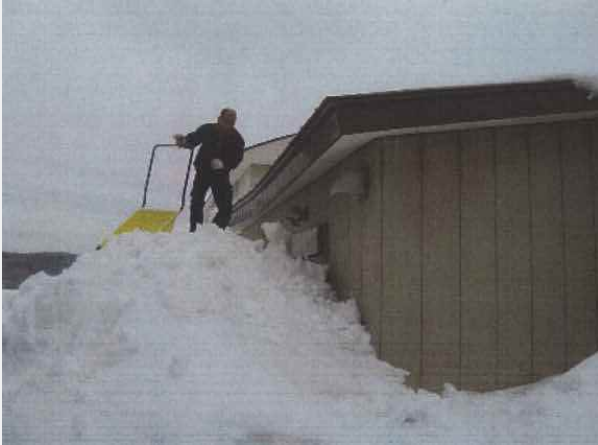
〈罹災状況①〉 雪害であることが確認できる

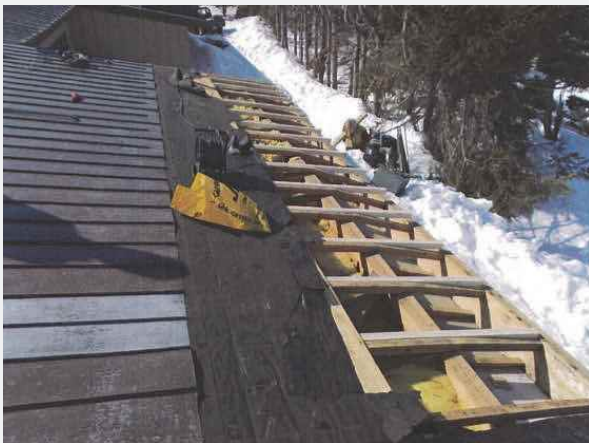
〈修理中①〉 損傷部分のみを剥がしている。

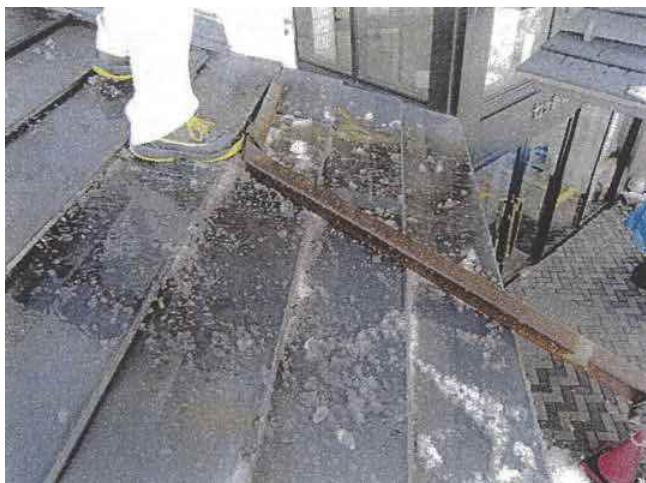
〈拡大①〉 雪止めの破損

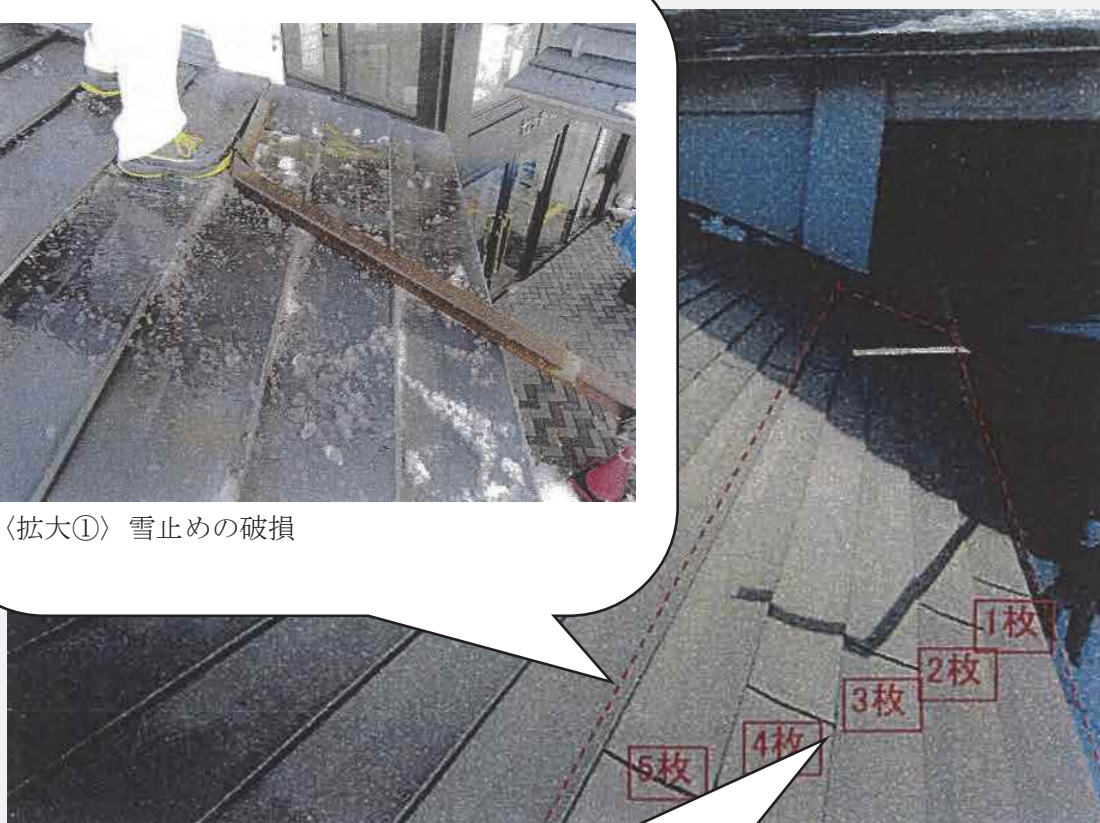
〈拡大②〉 屋根の破損

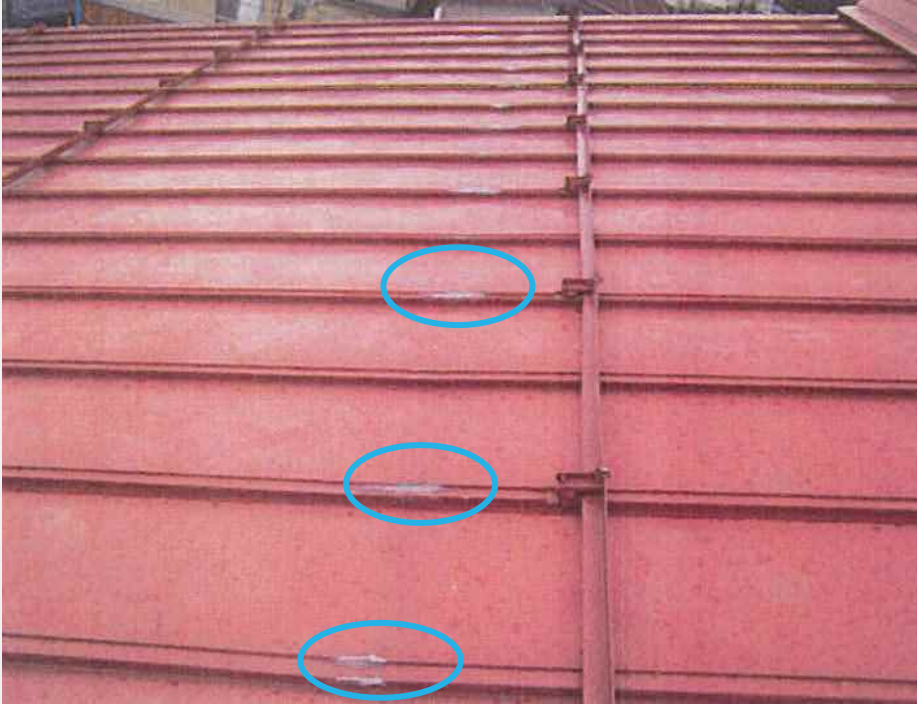
〈修理前①〉 雪止めがずれて、屋根に傷がついているのが確認できる。

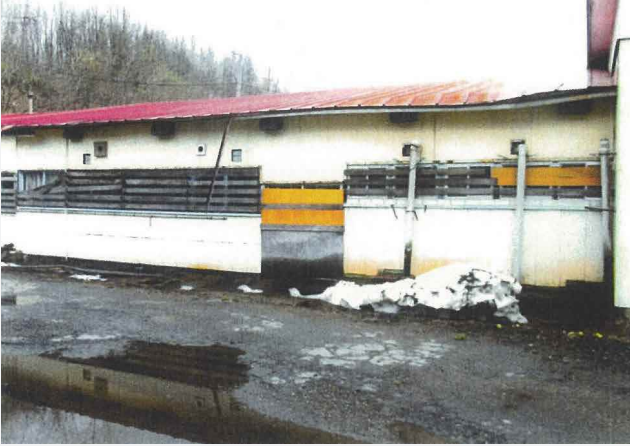
〈罹災状況〉 軒先の破損が確認できる。

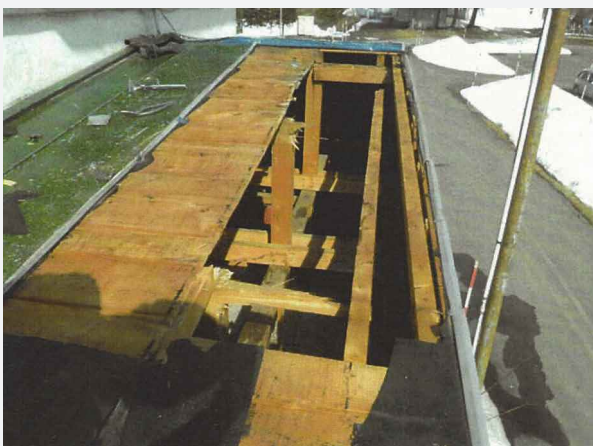
〈修理中①〉 木材の破損が確認できる。

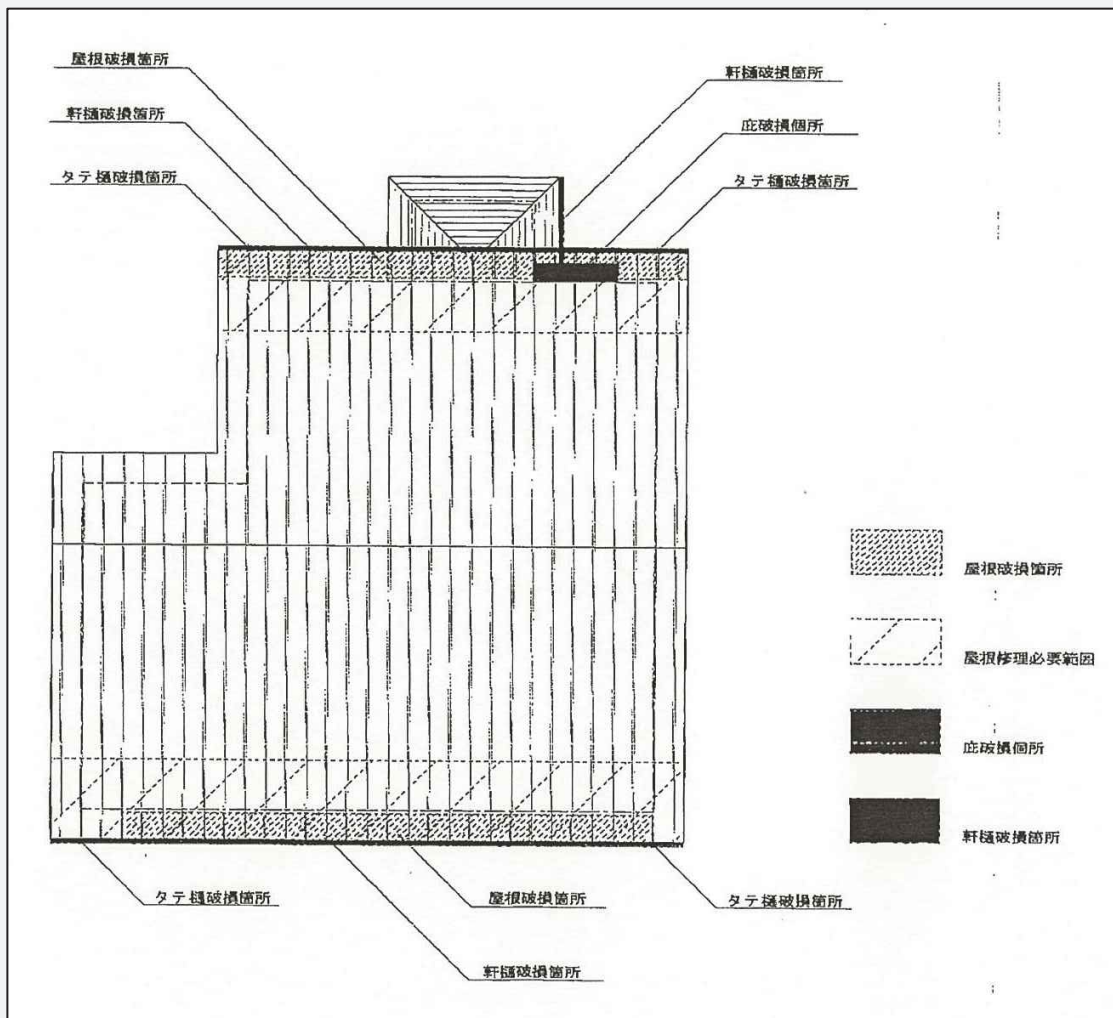
大雪により、屋根の底部分及び雨樋が破損した。

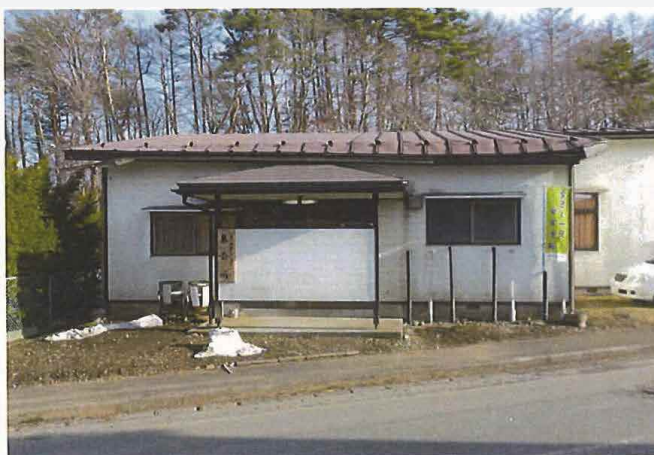
屋根破損状況

軒樋破損状況

タテ樋破損状況

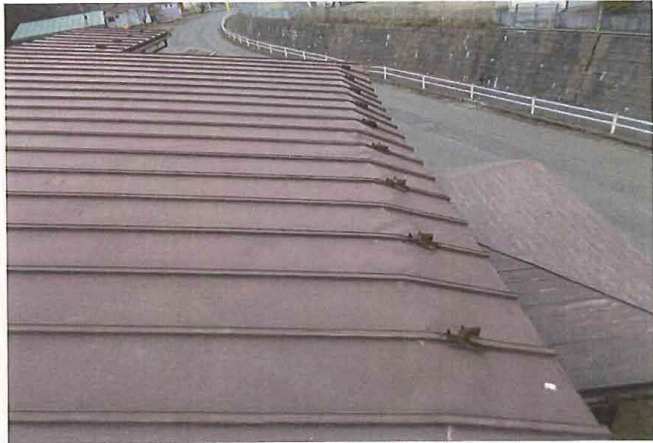
屋根破損状況

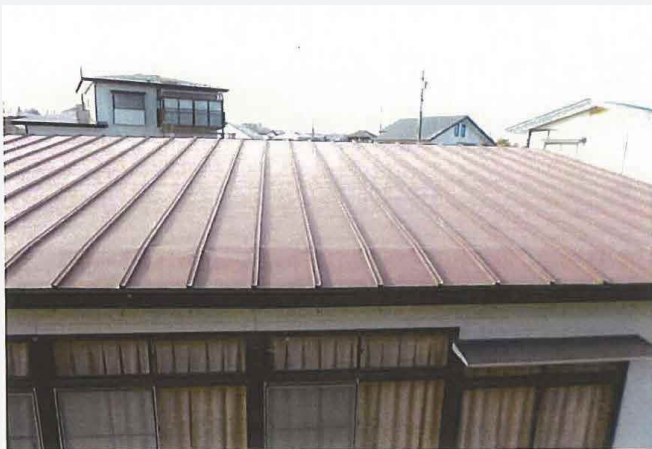
屋根破損状況

軒樋破損状況

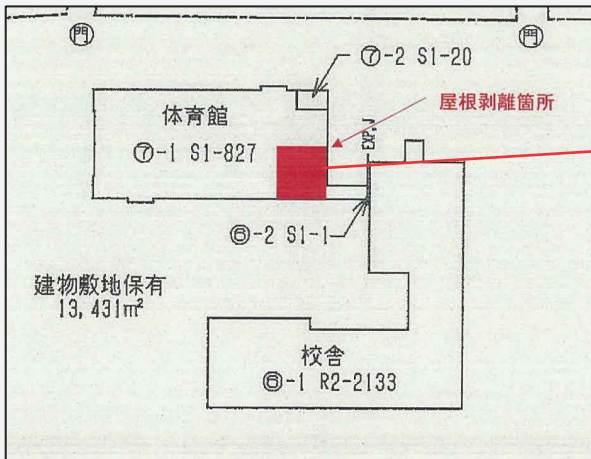
隣接住民から通報があり、職員が外回りを点検した結果、体育館屋根の一部が破損しているのを発見した。前日の夕方から真夜中にかけて、当地方では突風が観測されており、その影響による被害であると推測される。罹災状況として暴風により体育館屋根のトタンが剥がれた。(共済金請求書の「罹災状況」より)

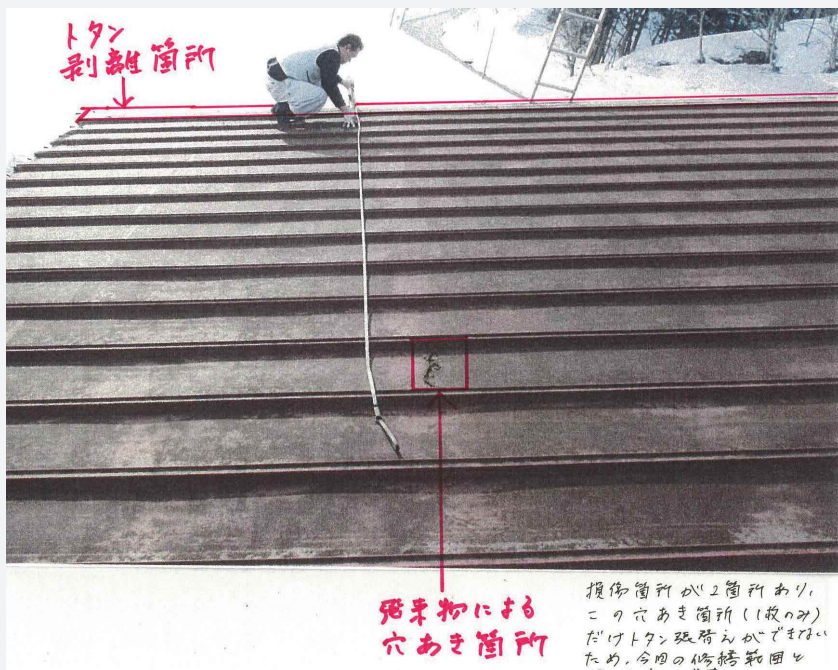
〈罹災状況〉

罹災箇所は2箇所あり、端の剥離と、飛来物による穴。

ただし、2つの罹災箇所の間は、無傷。

→老朽化していたので、これを機にはり替えたとの回答があり、間については免責とした。(2箇所 of 損害箇所については認定。)

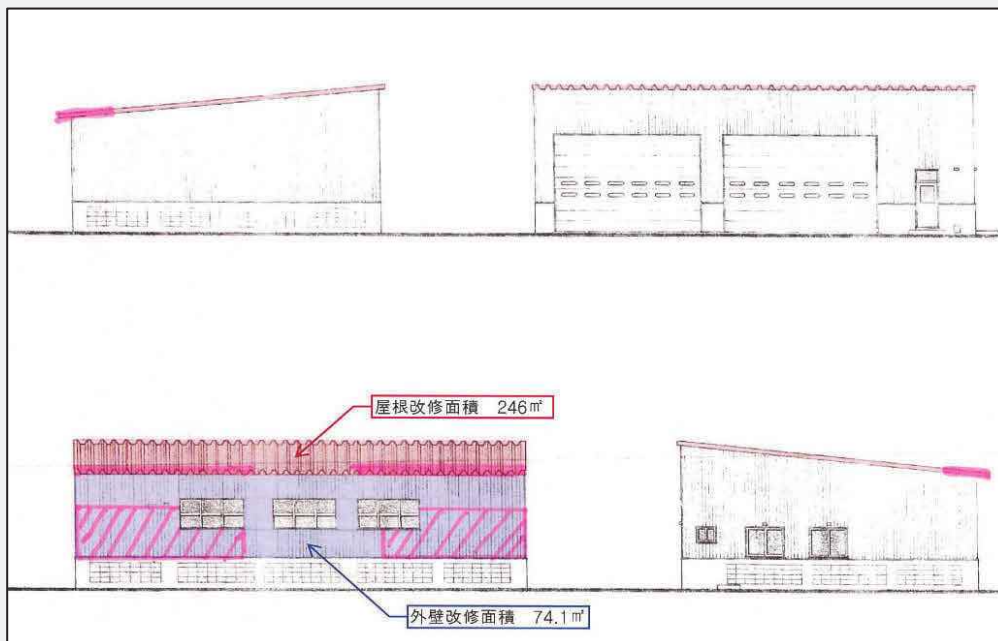
〈平面図〉 罹災範囲が図示されていてわかりやすい。

大雪による屋根の破損。

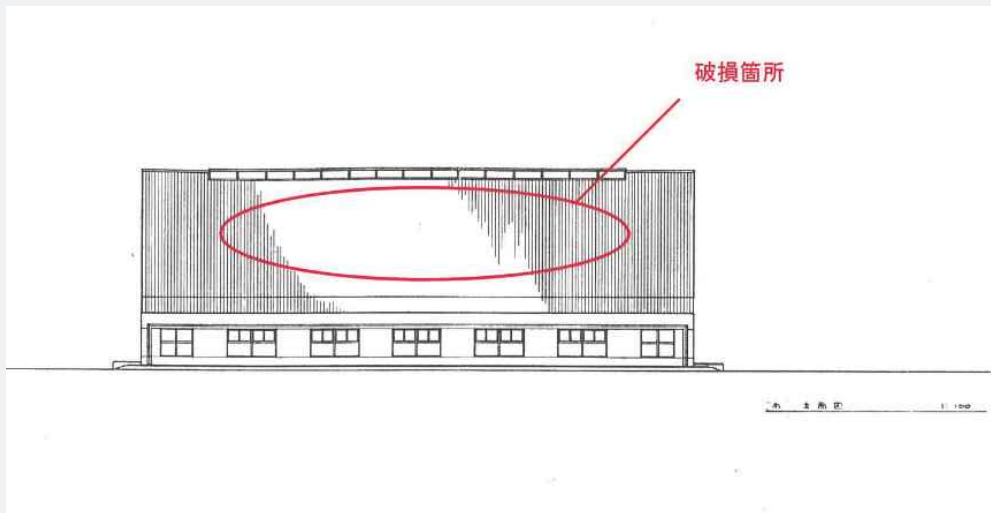
大雪と融雪により、屋根が破損。

しかし、図面に損害のあった場所を示してくれているので、全体像がよくわかる。

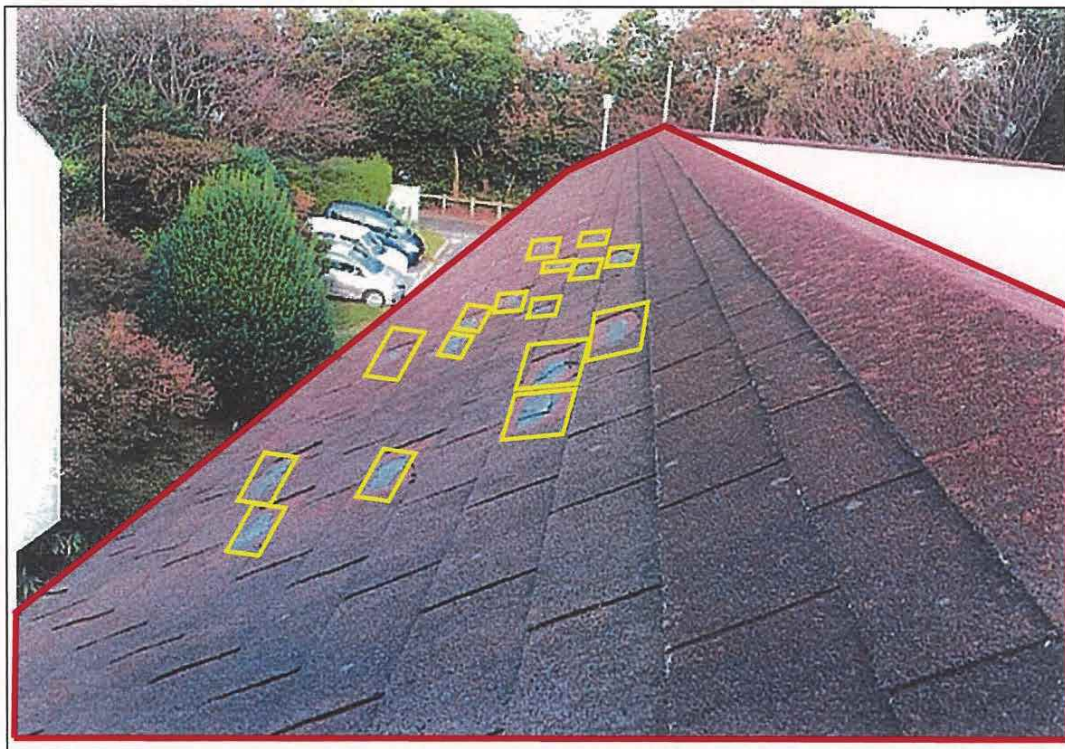
剥がれたと思われる場所を可能な限り、黄色い四角で示しました。全部で16枚程度です。おそらく赤い四角がはり替え範囲と思われませんが、 $(\square\text{の範囲}) \times 1/2 > (\square\text{の範囲})$ ということは、明かです。

照会の結果、団体より、破損したアスファルトシングル枚数の申告があり、これに基づき支払った。

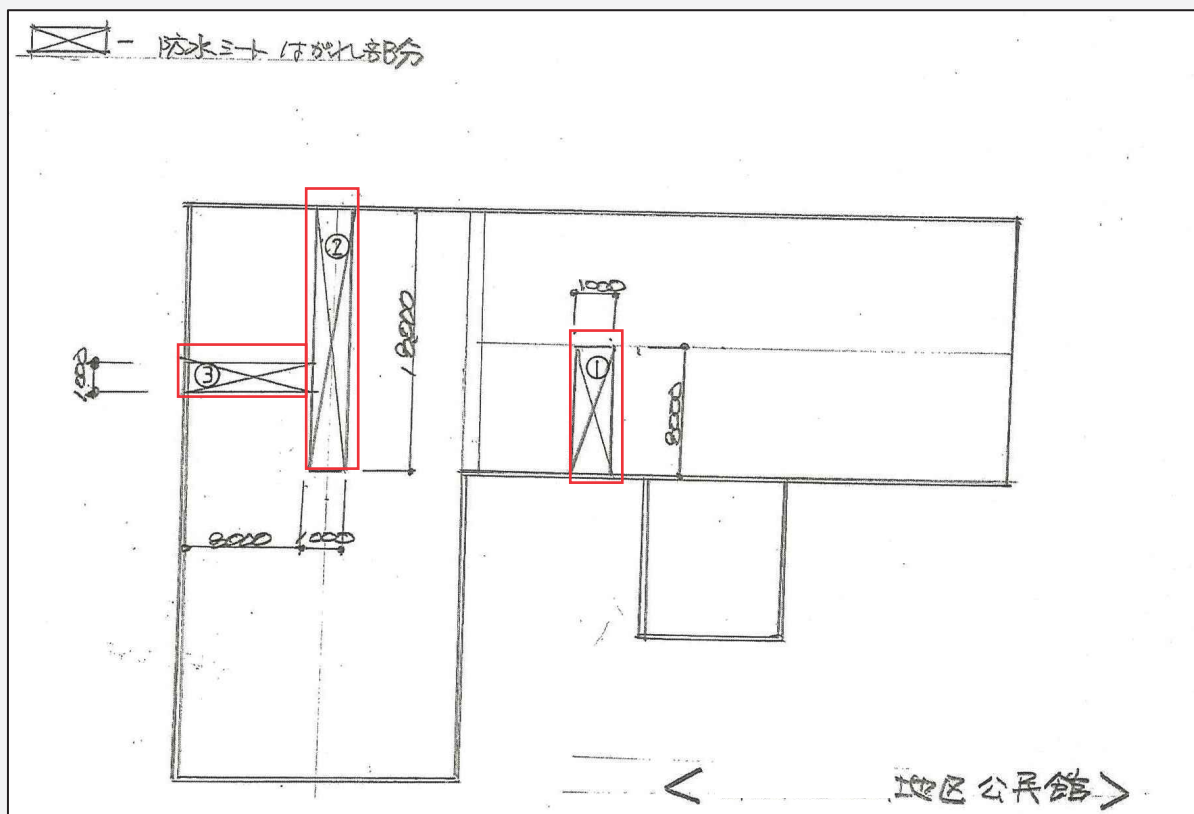
〈説明図〉 破損箇所を①～③で示している。
番号は、写真に対応している。

風害により、2階屋上（屋根）の改修改質アスファルトシートが剥離した。（共済金請求書の「罹災状況」より）

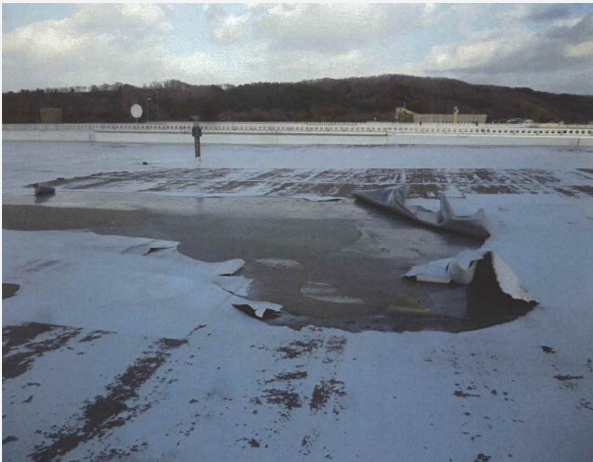
〈修理前①〉剥離が確認できる。

①のみ風害認定。②、③は風害ではなく経年劣化と判断、免責とした。

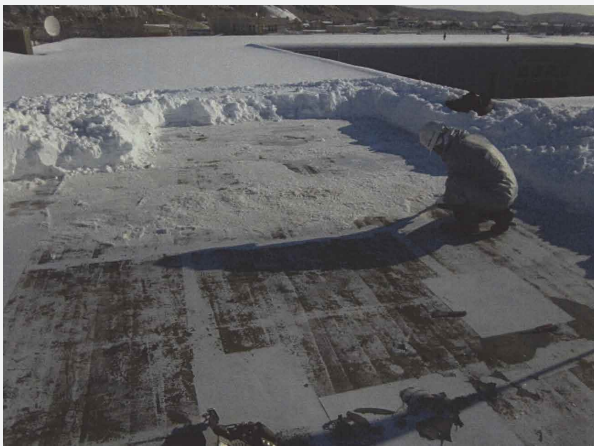
〈修理前②〉剥離している？

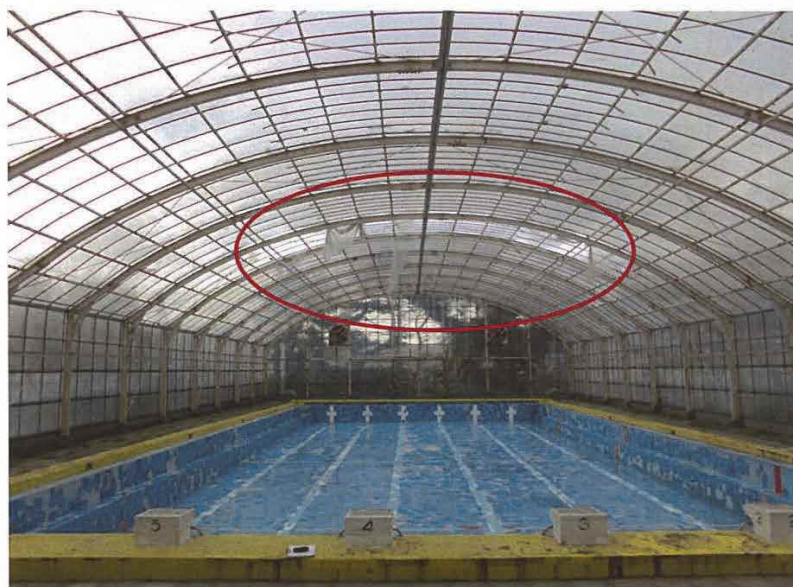
NO. 2 破損状況

小学校校長より当該施設上屋シートが破損している旨の連絡を受ける。強風が原因と考えられる。罹災時期がプール納めの時期だったため、修繕の実施が翌年度プール開き前になったことから今回の請求時期となった。（共済金請求書の「罹災の概要」より）

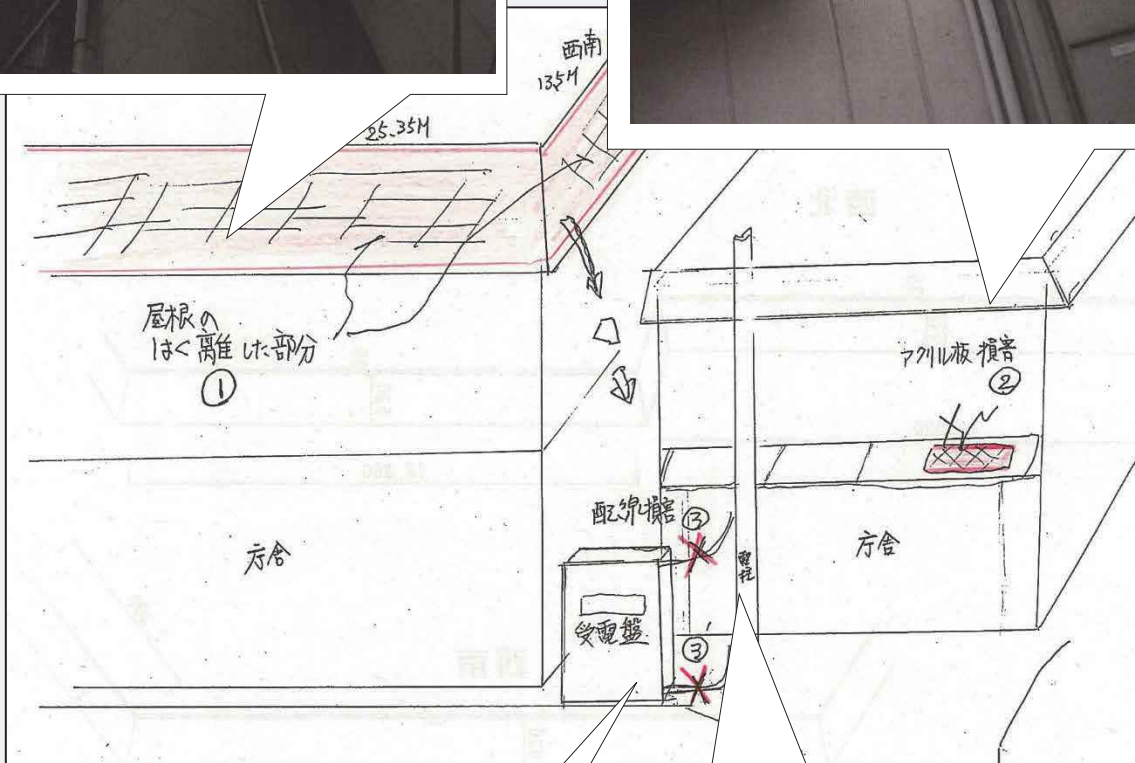
豪雨によってモルタルが剥離による損害を受けた。

写真と罹災状況から、モルタルの腐食が疑われたため、追加書類の提出を依頼したところ、請求の取り下げがあったため、共済金請求書を返送した。

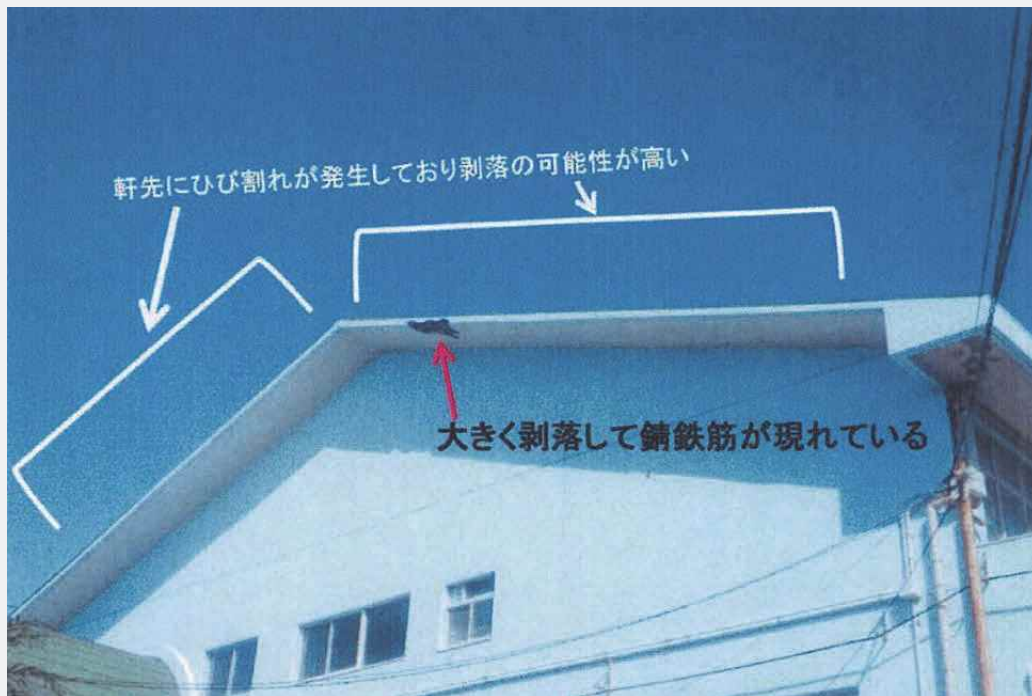
〈写真①〉

写真①にある「軒先のひび」は、台風によるものと立証できなかったため。

→剥落部分の鉄筋が錆びているのは、以前からひびがあって、長期間、雨が浸みていたことを示している。以上から、劣化と判断した。

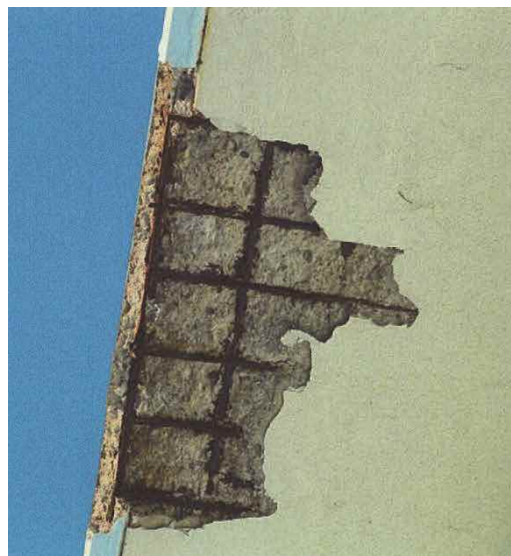
〈落下場所拡大〉鉄筋の錆が確認できる

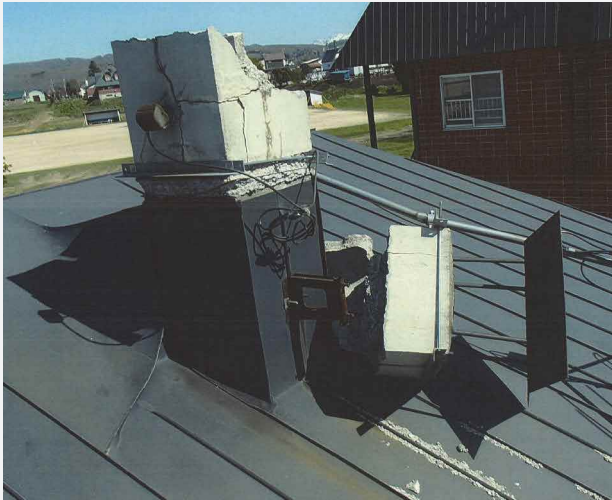
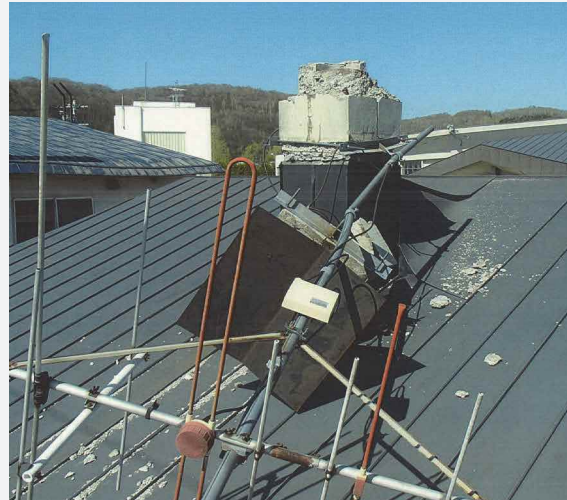
強風により煙突が折損し、また折損した煙突が屋根に落下し屋根が損傷した。(共済金請求書の「罹災状況」より)

強風だけではコンクリート製の煙突は破損しない。

四角い煙突の四面に亀裂が入っていることから飛来物が衝突した状況ではない。

よって、風害ではなく、経年劣化によるものと判断、支払対象外とした。

寒冷地であるので、コンクリート内に水が侵入し、その水が凍結することにより体積膨張をおこす凍害によるひび割れがあり、それが強風で折損した可能性が考えられる。(凍害は支払対象外。)

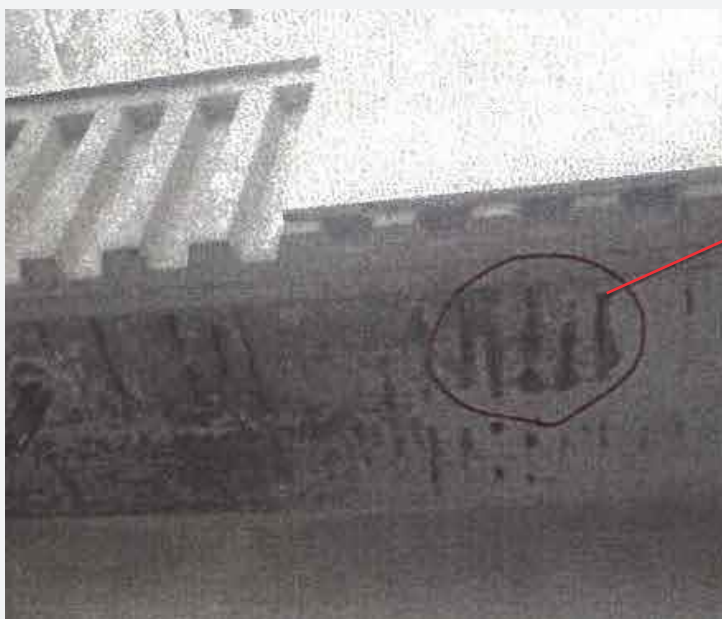
〈写真①〉

玄関の天井部コンクリートが欠落した。(風水害)

錆びた鉄筋の箇所

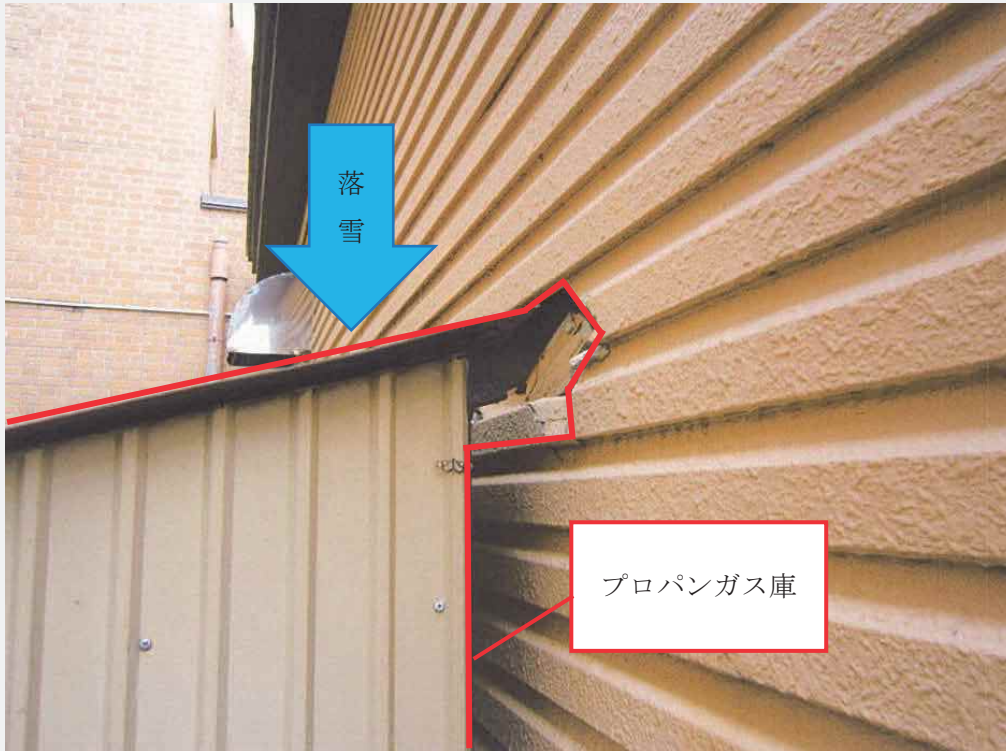
〈罹災状況〉 落雪により、外壁とくっついていてプロパンガス庫が押され、外壁が破損した。

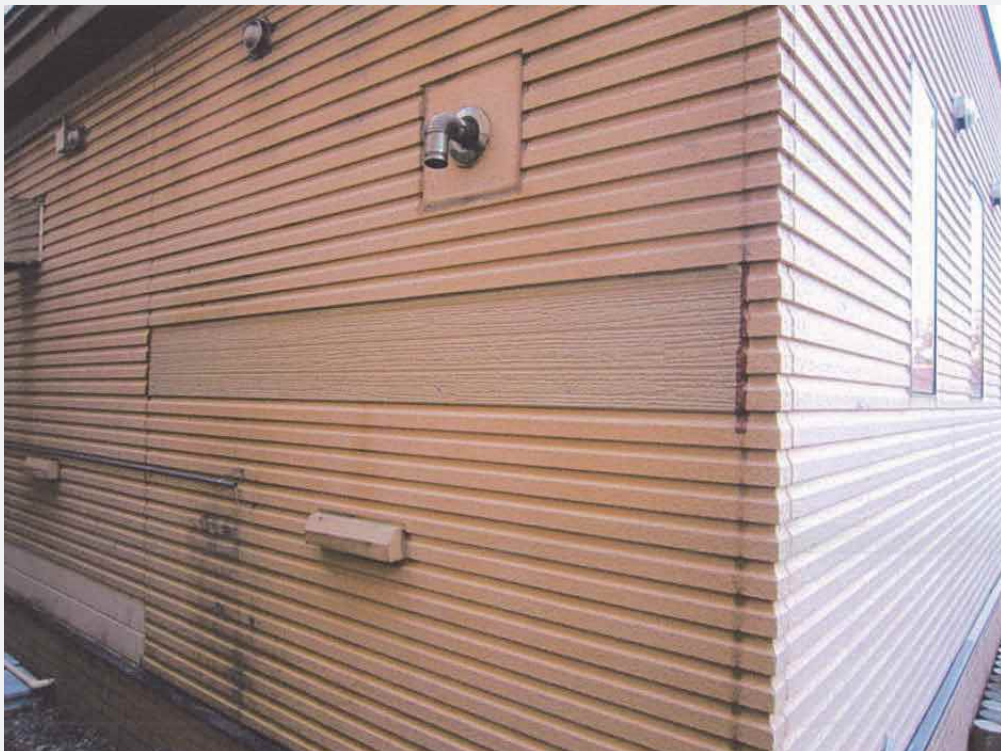
〈修理後〉 同一材が用意できなかったため、類似材で最小限の範囲を修繕した。(約2万円)

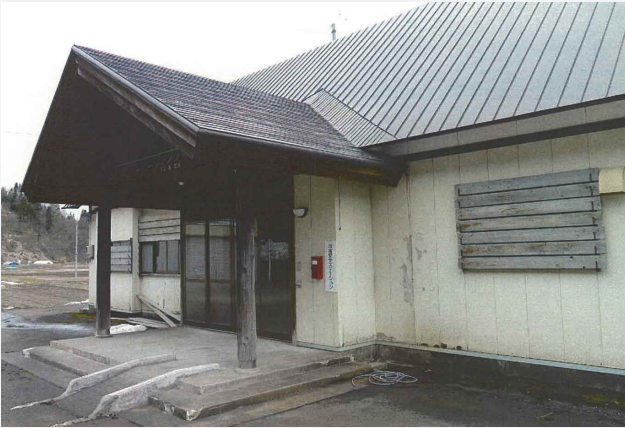
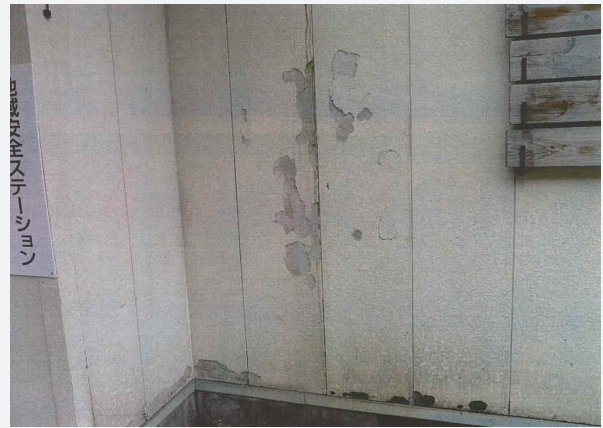
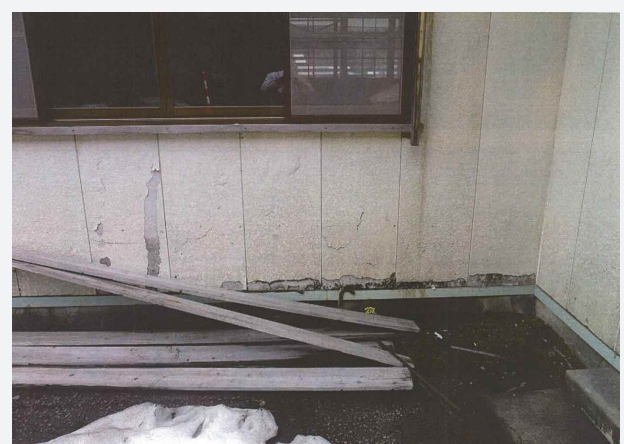
雪害により、壁面が剥がれた。

写真にある塗装の剥がれについては、劣化と判断し、免責とした。

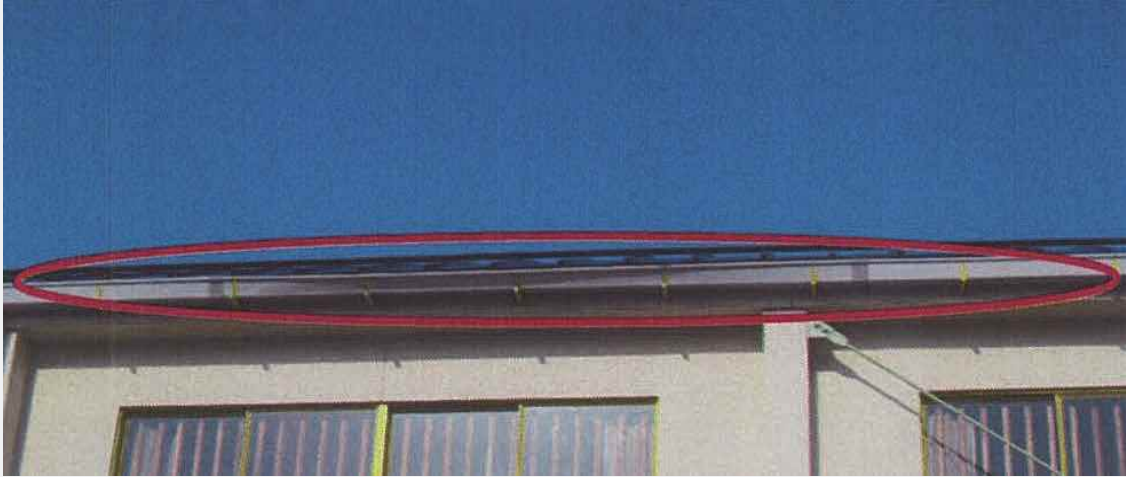
〈修理前〉黄色い取付金具しかない。

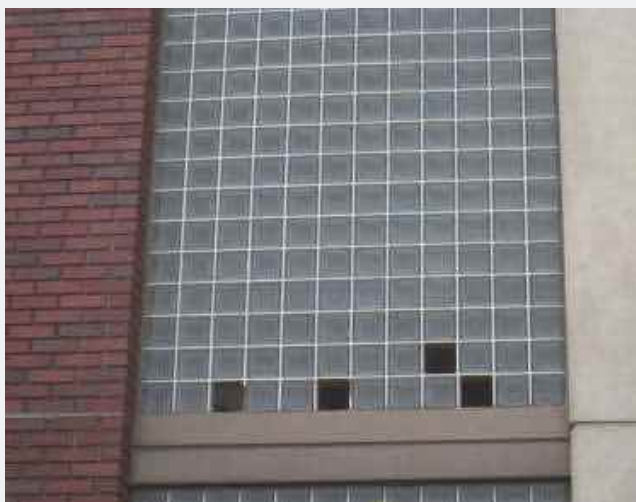
〈修理中〉 破損箇所のガラス撤去

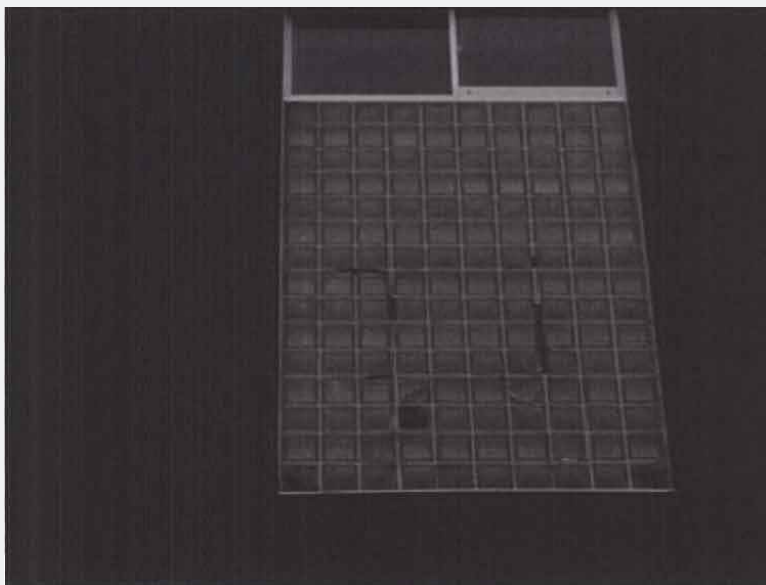
罹 災 状 況	庁舎南側2階及び3階階段の窓ガラスに使用しているガラスブロックが、2階はひび割れ、3階はひび割れ並びに欠落していた。いずれも建物躯体と接しているエッジ部分からひび割れしており、熱割れにより割れた。なお、修繕にあたり、ひび割れ・割れた部分だけの交換はできないため、同じ材質のガラスブロックを使用せず板ガラスにより交換した。
------------------	--

ガラスブロックの一部が割れている。

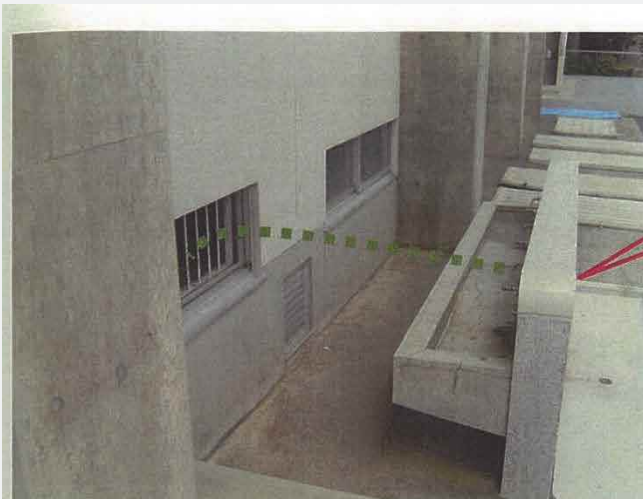
体育館の窓の外から内部にホースがつかこまれ、水がまかれたことにより、床が損傷した。(破壊行為)

体育館の小窓からホース
が突っ込まれていた

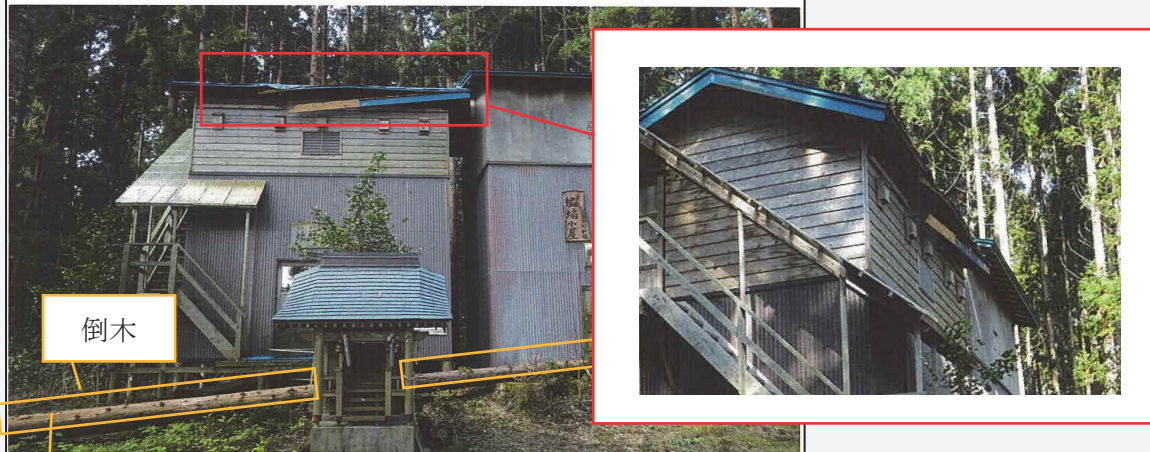
倒木

台風により、小舎のすぐ側にある木が根本から倒れ、トタン屋根に衝突。その際の衝撃で、トタンと軒先が一部破損した。翌日に職員が発見。(共済金請求書の「罹災状況」より)

〈修理前〉倒木と屋根の破損が確認できる

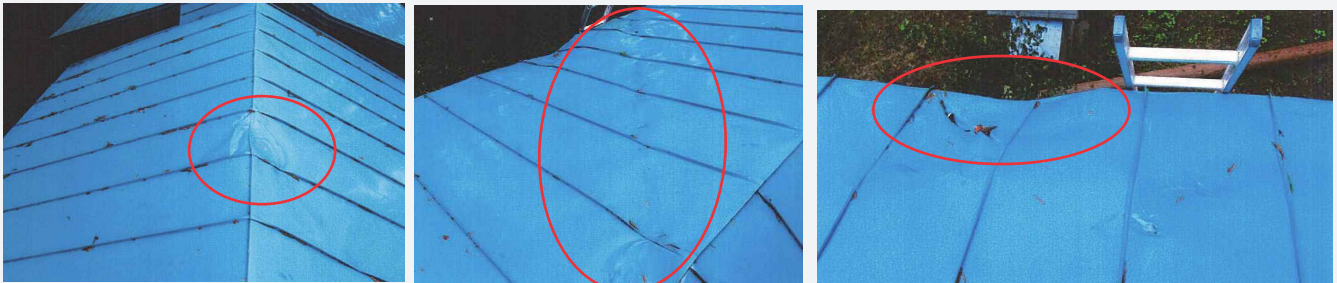
〈修理前〉下から撮影した写真では確認できない屋根の破損が確認できる。

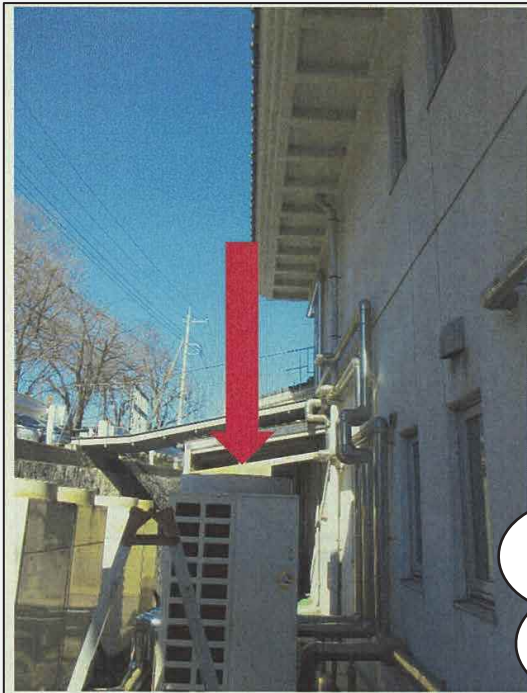
大雪の影響で屋根から落下した雪が室外機に直撃し、室外機のファンが破損した。

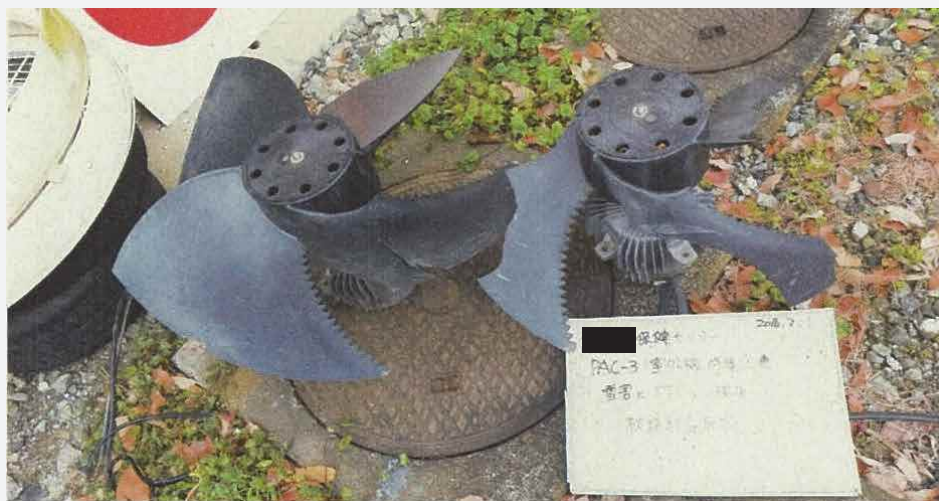
〈写真〉破損したプロペラファン

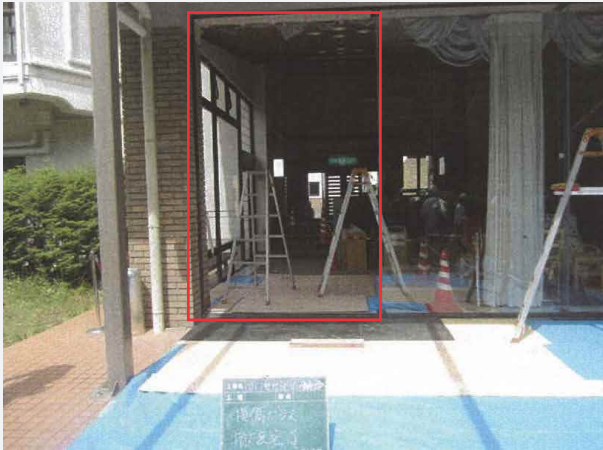
子どもがガラスにぶつかり、ひびが入った。

〈罹災状況〉赤枠部分のガラスが破損した。

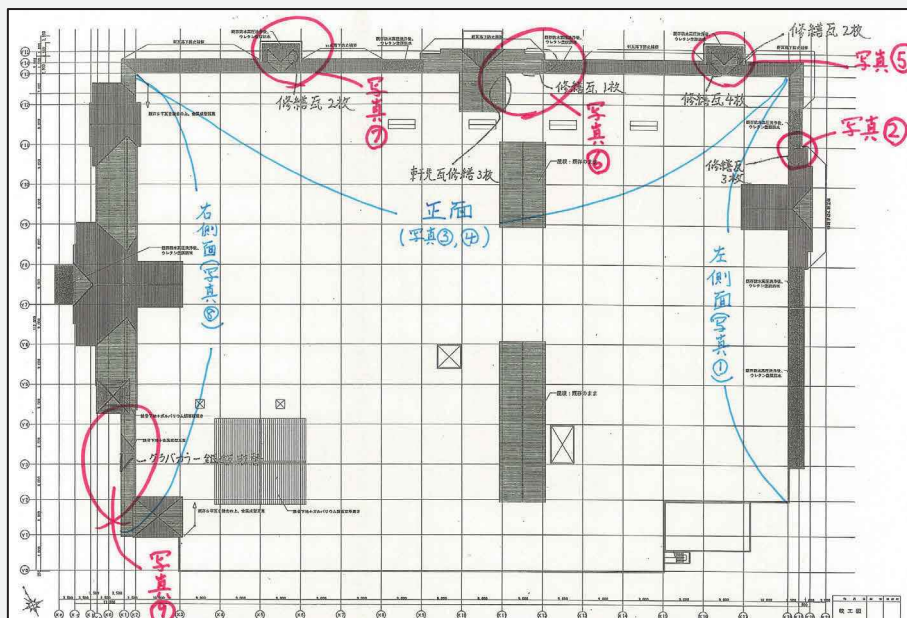
大雪による重みで屋根瓦が破損した。

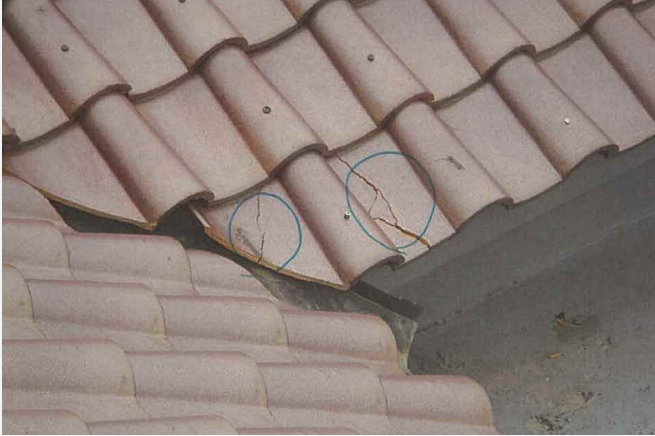
〈修理前④〉破損状況が確認できる。
