建物災害共済事例集
(令和3年5月)

一般財団法人全国自治協会

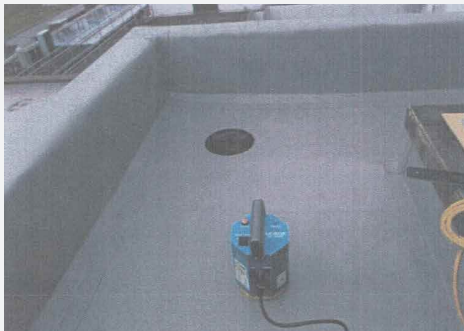
〈修理後〉 原状復旧ではない??

笠木部分の修繕を防水シートで行っているなあ。範囲も屋根全面だから、これは原状復旧ではないな。。。
修理明細を確認してみよう。

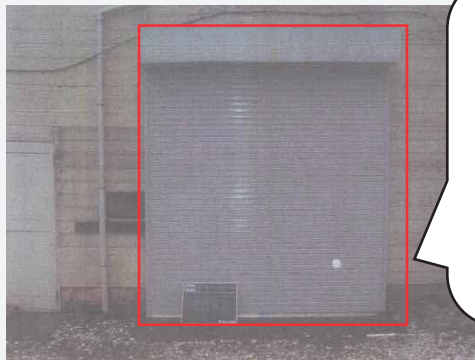
〈修理後〉扉がシャッターになっている。

木製の扉1枚の復旧をシャッターで行った。
=過剰修理

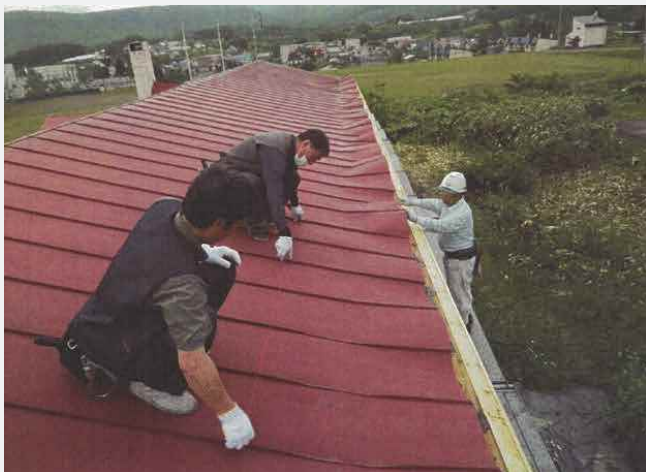
〈修理中②〉 貼り替え部既存撤去
損害箇所のみ剥がしている。

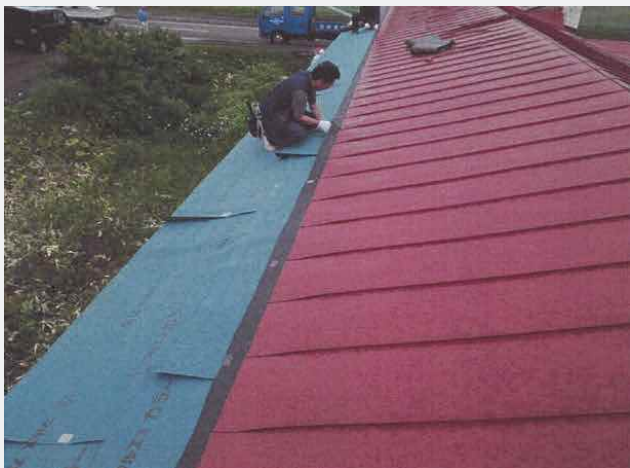
〈修理中④〉 ルーフィング貼り

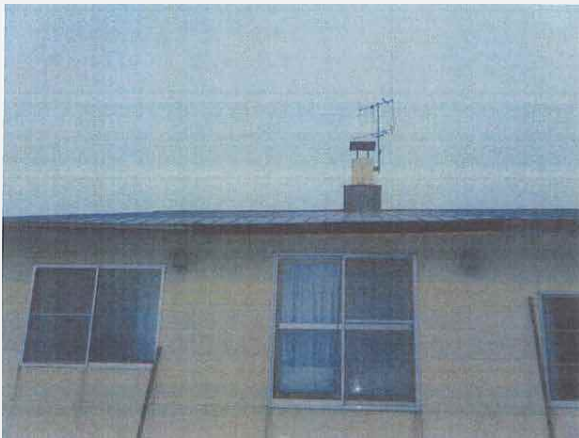
雪の重みで、軒天が損傷。

〈修理前〉 軒先が歪んでいる。

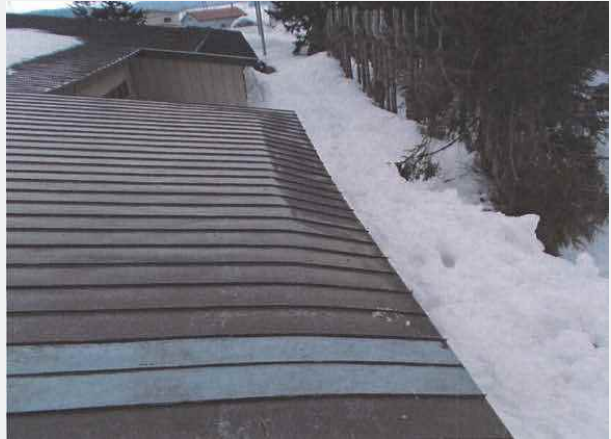
暖気により屋根に堆積した雪がまとまって落ちたため、過大な重量をかけて、屋根、軒天が破損した。

〈修理前〉 屋根が潰れていることが確認できる

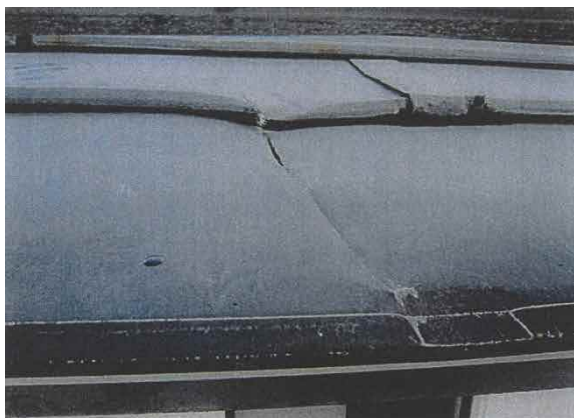
屋根上部から滑り落ちてきた雪が雪止め周辺で止まり、氷となったことで重みが増し、雪止めと屋根が破損した。

〈拡大②〉 屋根の破損

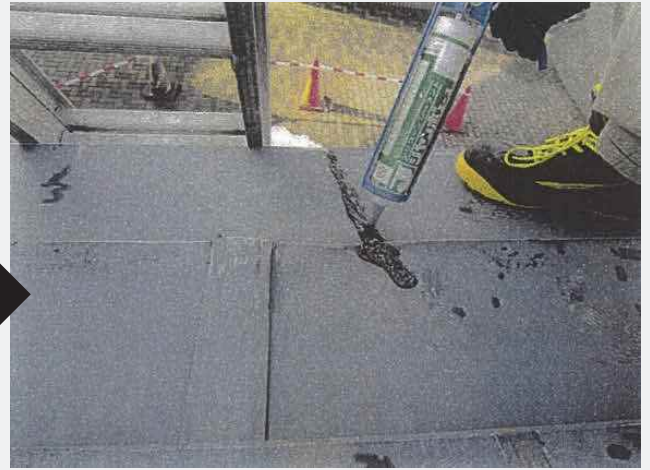
〈修理中〉コーキングで穴埋め。

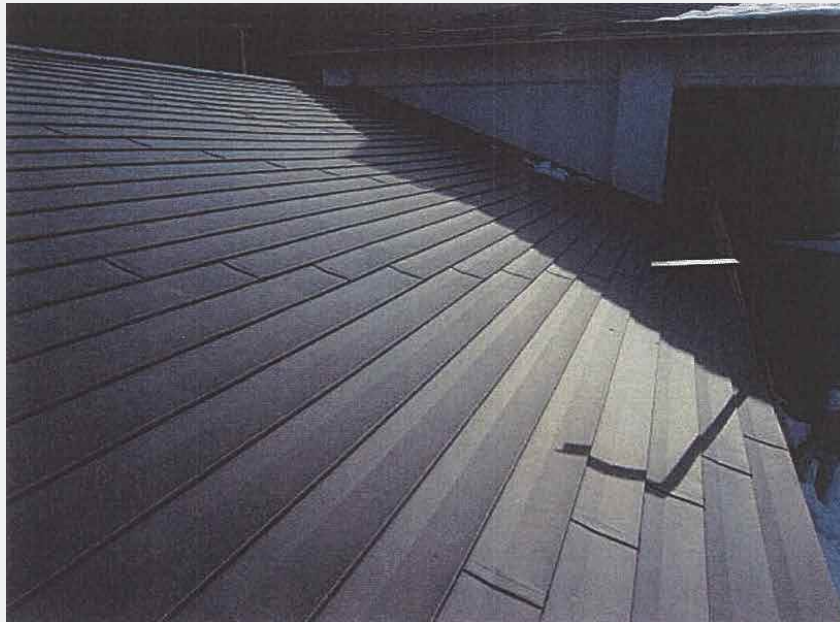
〈修理後〉コーキングで屋根を修繕した後に、雪止めを再設置。

- 屋根の葺き替えではなく、コーキングで破損箇所のための最小限の補修で済ませています。
- 写真についても、損害状況、修繕状況、修繕後の状況をわかりやすくまとめていただいています。

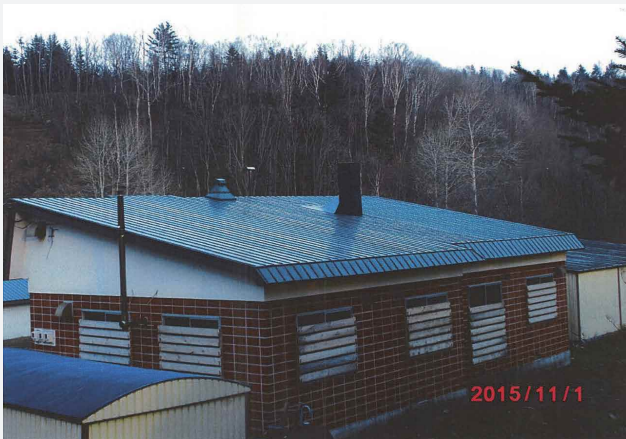
〈修理後（全体）①〉

修理後の写真も、部分修理だが修理していない部分の屋根と色目が同じなので、どこを修理したかわかりにくいですが、図面を提出いただいたので、その点が補えています。

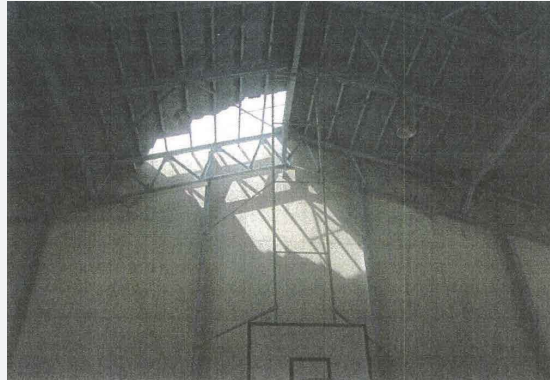
〈罹災状況②〉 体育館の中に、穴から光が差している。

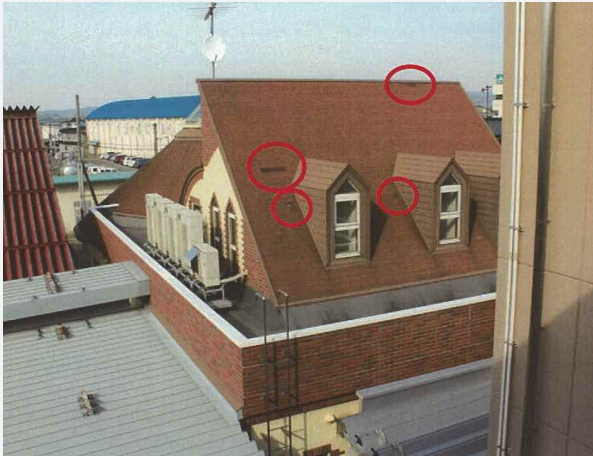
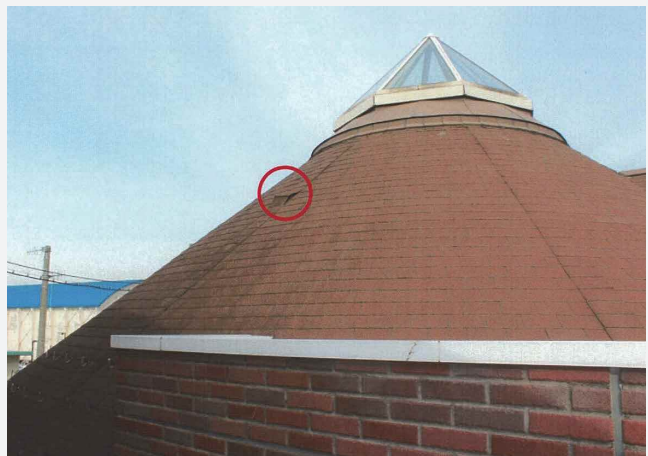
強風により、コミュニティプラザの屋根が破損した。

〈写真①〉 修理前

〈写真④〉 修理前

〈写真②〉 写真①の拡大

〈写真⑤〉 写真④の拡大

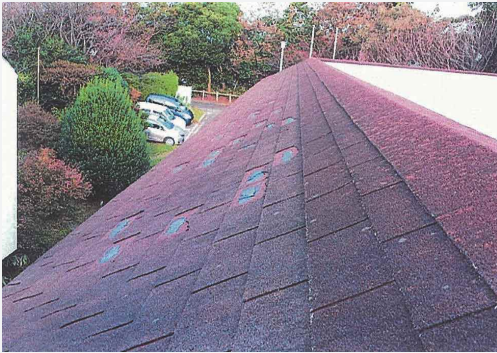
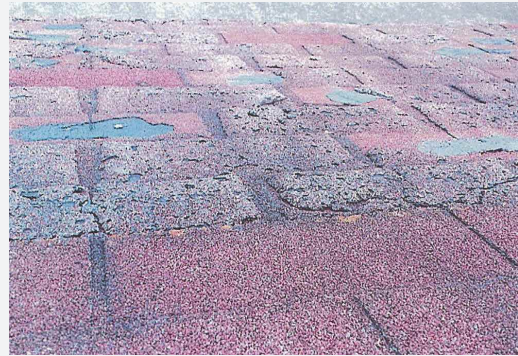
〈罹災状況①〉

台風に伴う暴風雨により建物の屋根が破損した。

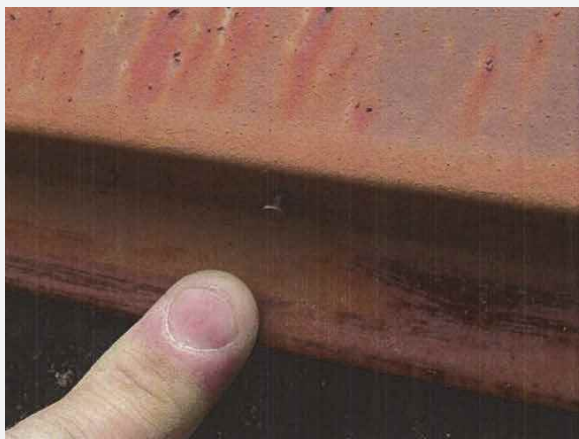
〈写真③〉 釘が浮いている

経年劣化等、強風以外の要因によるものとの鑑定人からの報告を受け、免責とした。

〈写真③〉～〈写真⑩〉のように経年劣化がはっきりと確認できます。

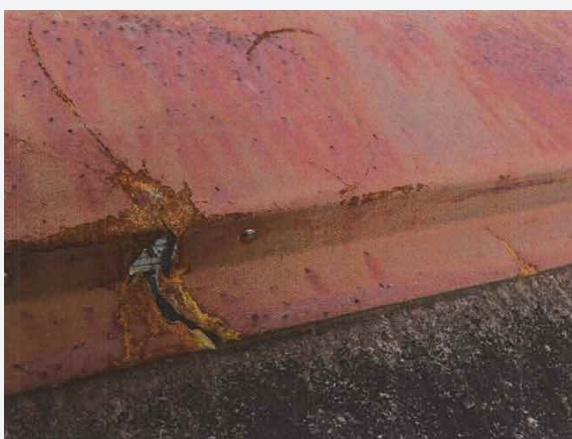
〈写真⑥〉 棟板金の傷み

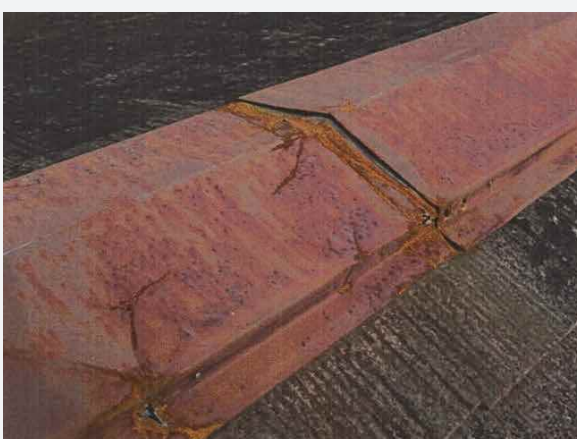
〈写真⑦〉 棟板金の傷み

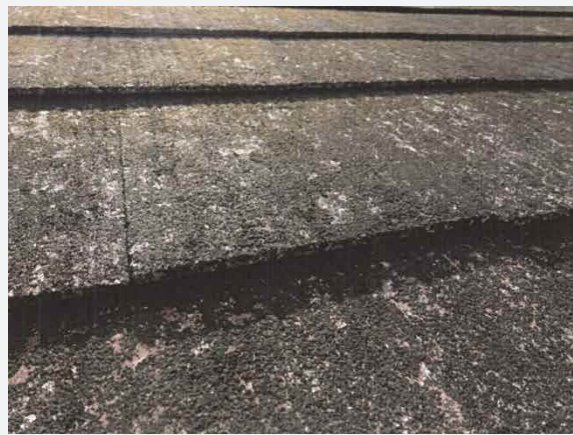
〈写真⑨〉屋根の反り（経年による）

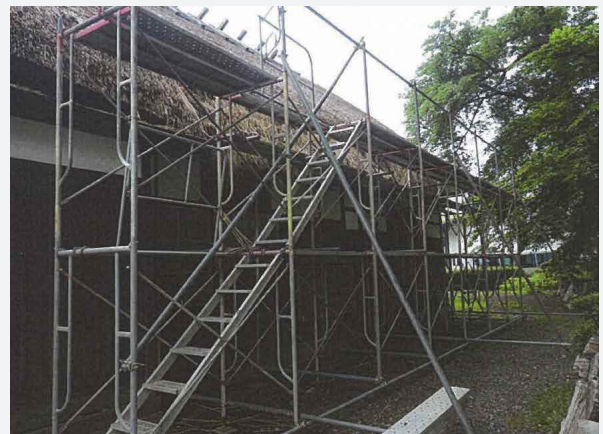
〈修理中①〉足場設置状況が確認できます。

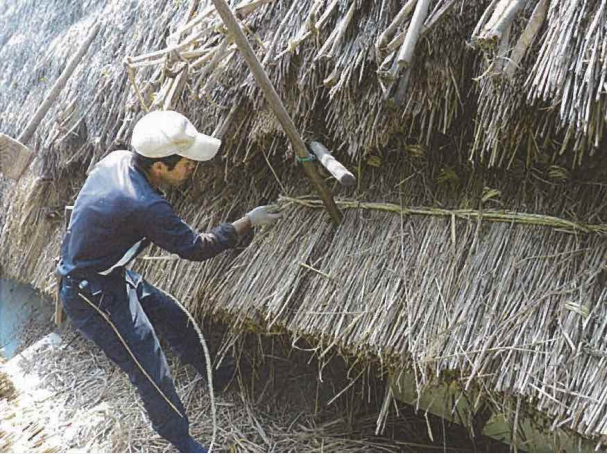
〈修理中②〉 さし茅状況

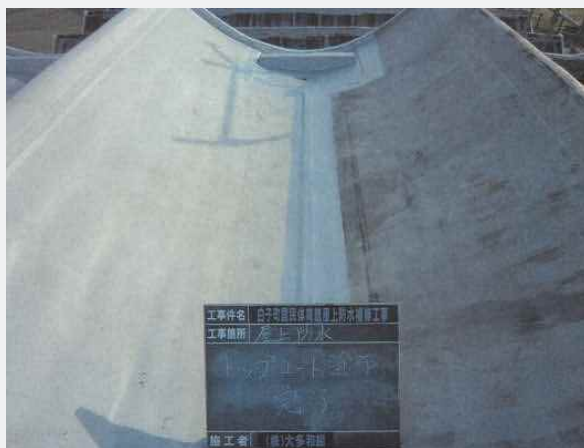
〈修理後①〉左側が修復箇所

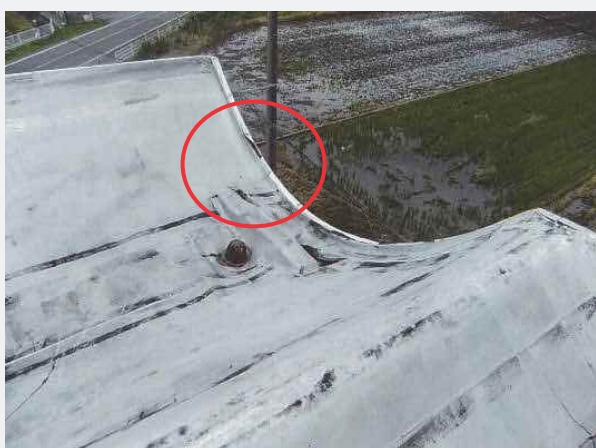
〈修理前②〉赤丸部分がめくれている

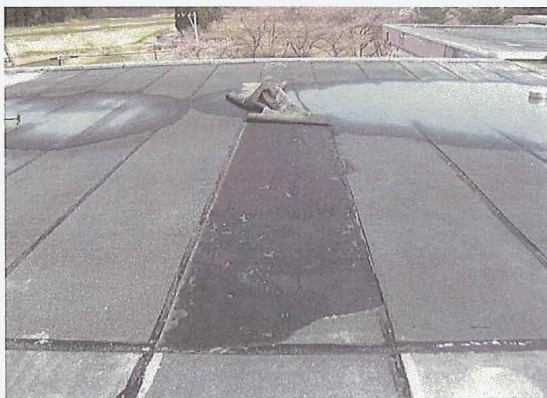
〈写真②〉 修理前

2階屋上（屋根）①

改修改質アスファルトシート剥離箇所

1 m × 8 m

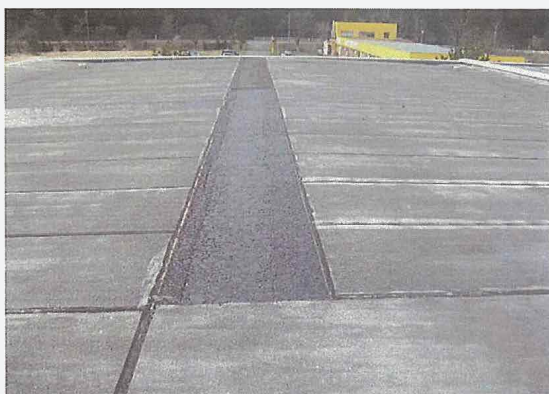
2階屋上（屋根）①

〈写真⑤〉 修理後

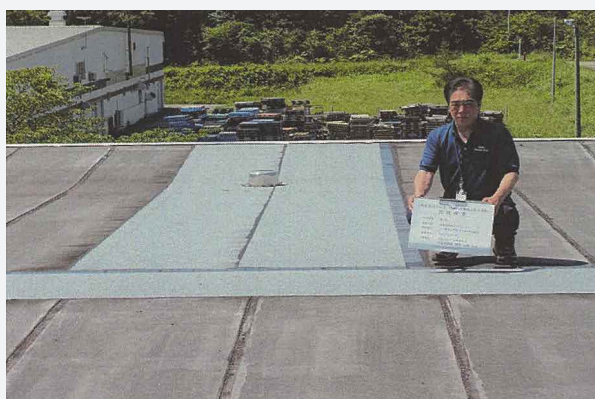
2階屋上（屋根）②

〈写真③〉 修理前

改修改質アスファルトシート剥離箇所

1 m × 1.8 m

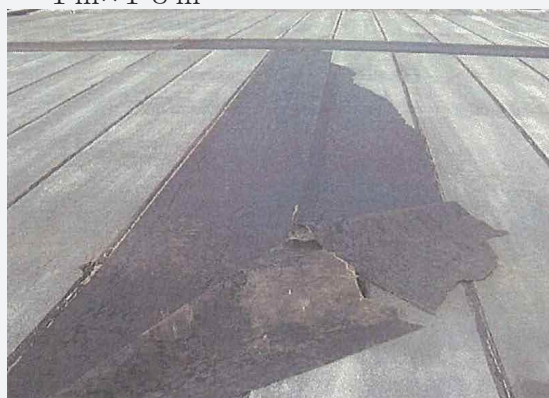
2階屋上（屋根）②、③

〈写真⑥〉 修理後

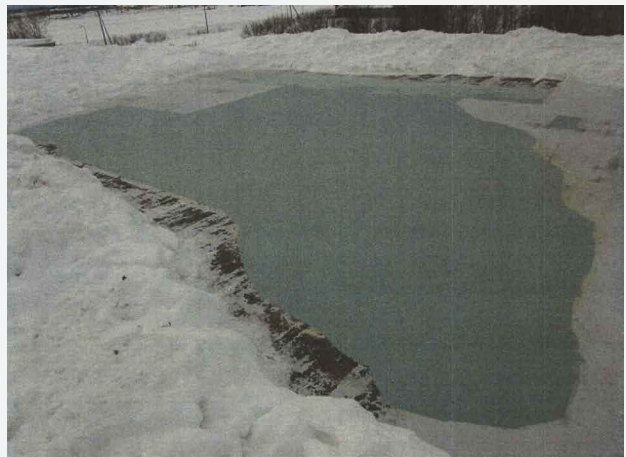
〈修理後①〉剥離範囲と修繕範囲が一致している。

①のみ風害認定。②、③は風害ではなく経年劣化と判断、免責とした。

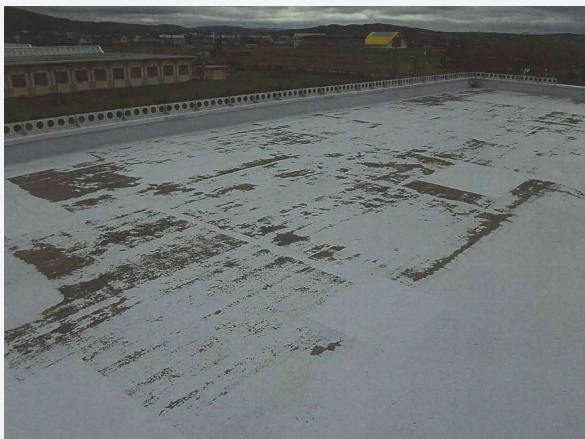
〈修理前③〉剥離している？

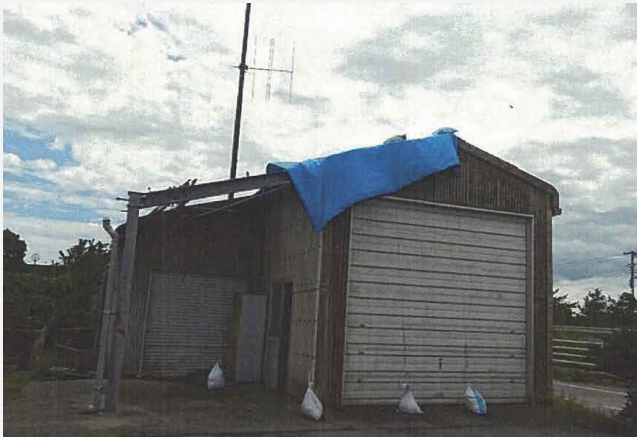
〈修理前①〉 罹災建物

台風の強風により、大型バス車庫の屋根の一部が破損した。

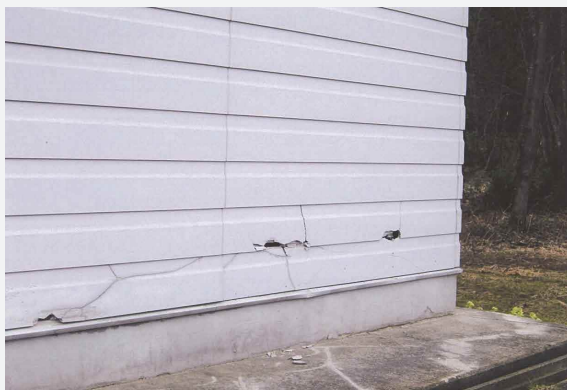
〈写真①〉 修理前

当物件の屋根の下に雪が積もっていたため、落雪時に雪の塊が内側（建物側）に流れていき体育館外壁を破損させたと推測される。（共済金請求書の「罹災状況」より）

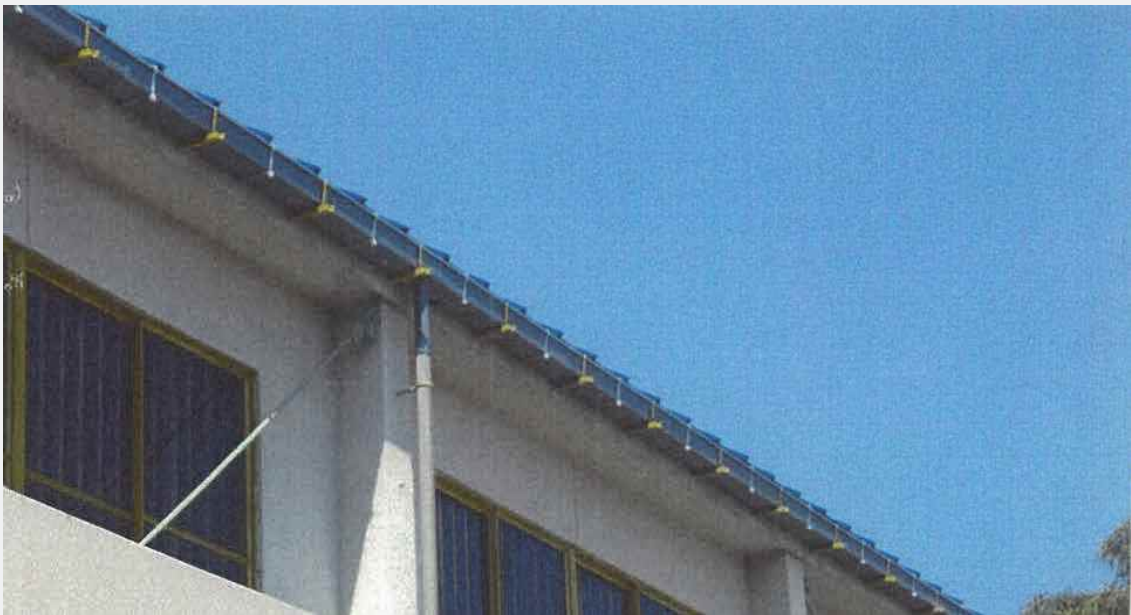
〈修理後〉白い取付金具が増えている。

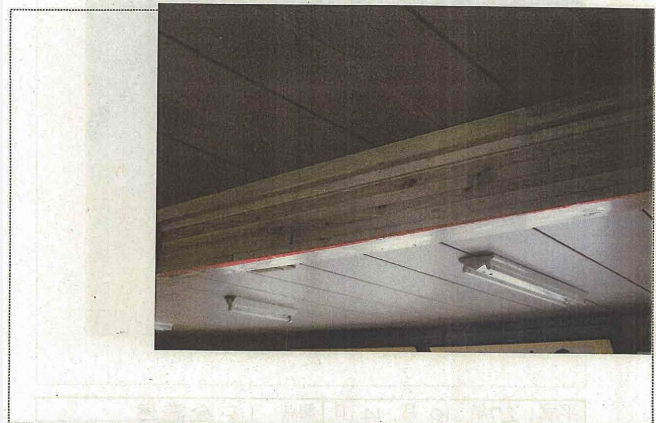
〈写真②〉修理後

平成 28年 1月 29日	測点 2F会議室
工事概要 小屋梁交換後の状況 (室内より)

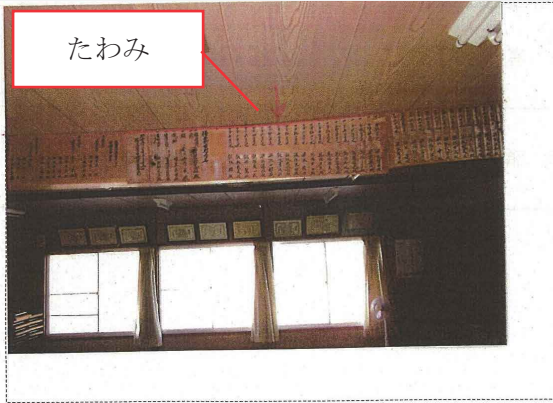
〈写真③〉 修理前

平成 27 年 10 月 14 日	測点 2F 会議室
工事概要 小屋梁のたわみ状況 (室内より)

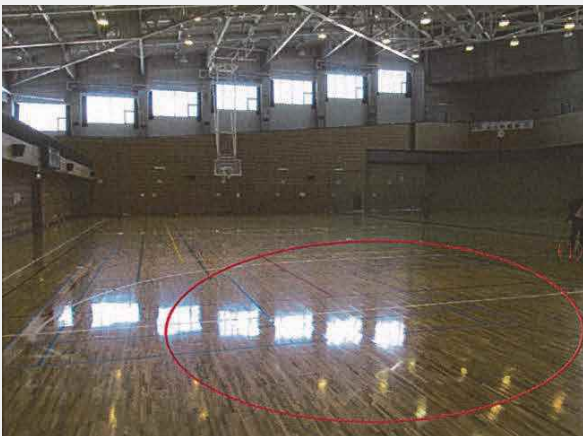
〈罹災状況①〉 赤囲みの中が水損箇所

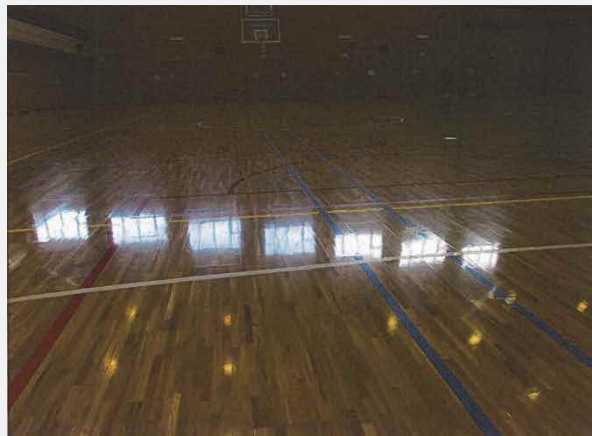
〈罹災状況②〉 光の当たっている部分が水損箇所

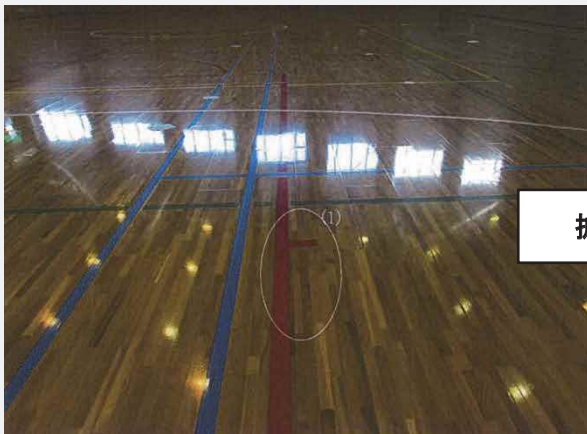
〈罹災状況③〉 (1) が板に開きがある箇所

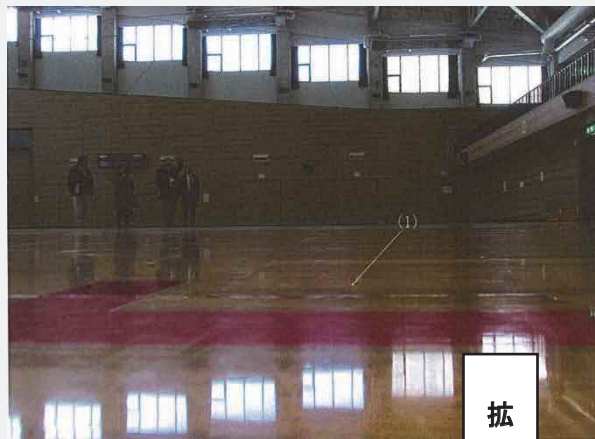
〈罹災状況⑥〉 横からのアングル
で段差を確認

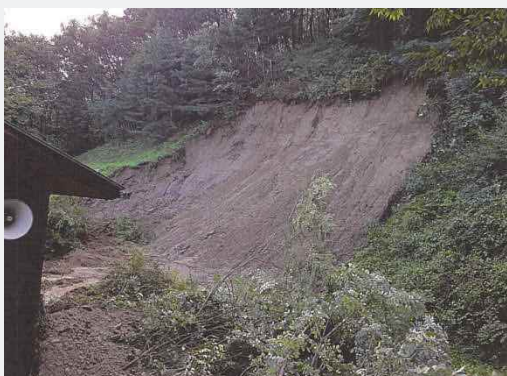
〈建物裏の土砂崩れ〉

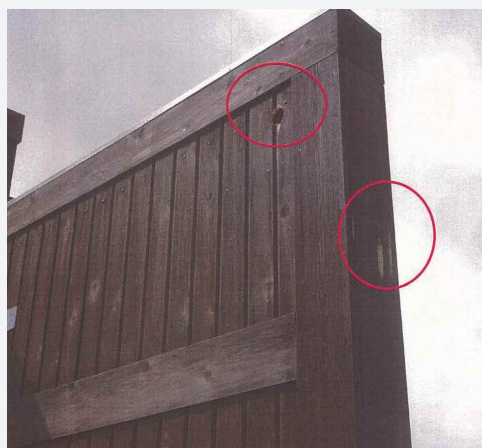
〈写真①〉 修理前

施設開設前の確認時に、城門（注：罹災物件は城跡公園にある）に穴があいていることを確認した。業者立会のもと当該破損箇所を確認したところ、原因は「きつつき」によると考えられる。（共済金請求書の「罹災状況」より）

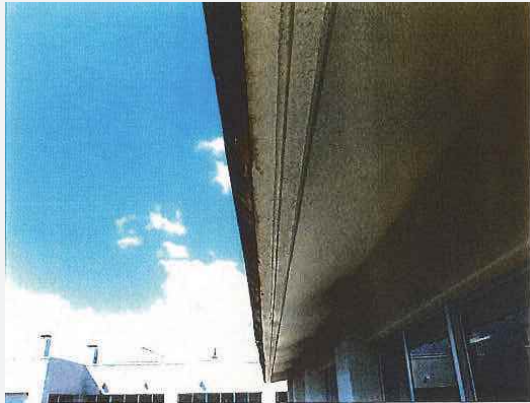
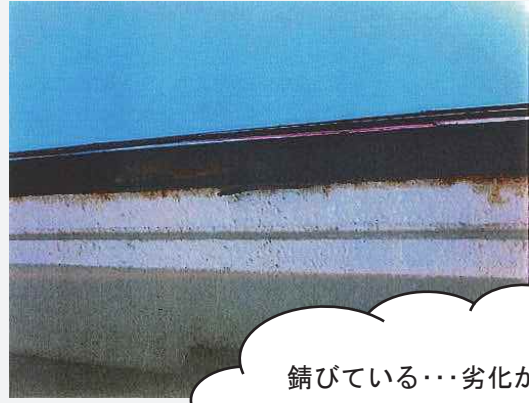
〈罹災状況①〉

錆びている…劣化か？
逆光でよくわからない…

いずれの写真も逆光であり、また不鮮明であるため、損害状況が確認できない。

→「屋根鋼板の葺き替えが必要である」との判断が妥当なのかが確認できない。
