建物災害共済事例集
(令和3年5月)

一般財団法人全国自治協会

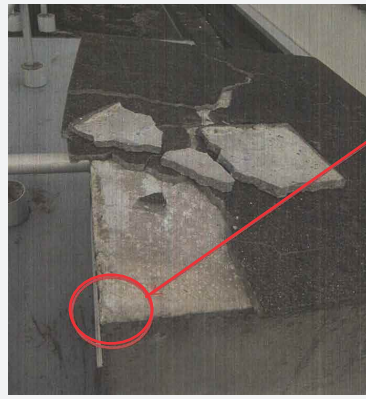
突起部分に強風が当たり、めくれ上がってしまい剥がれてしまった。
(請求書記載の説明より抜粋)

天板の剥離は風害によるものではなく、経年劣化によるものと判断し、免責とした。

ところが、ひび割れは既に生じていたものであるため、「開口部の直接破損を伴わない雨又は砂塵の吹き込みによって生じた損害は、該当しない。」（施行細則第4条第8項）により、免責とした。

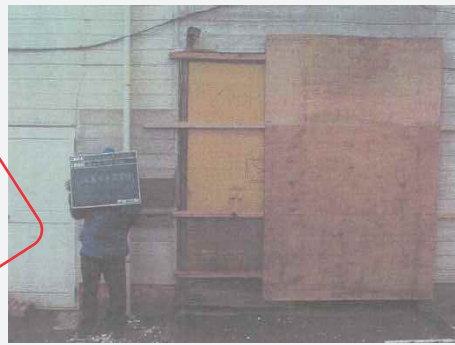
〈修理前〉

向かって右側は壊れているが、左側は損傷なし。

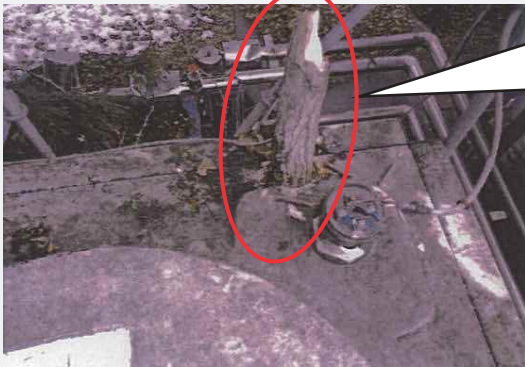
〈修理前①〉

・コメント
降雪による倒木で受水槽が
破損。

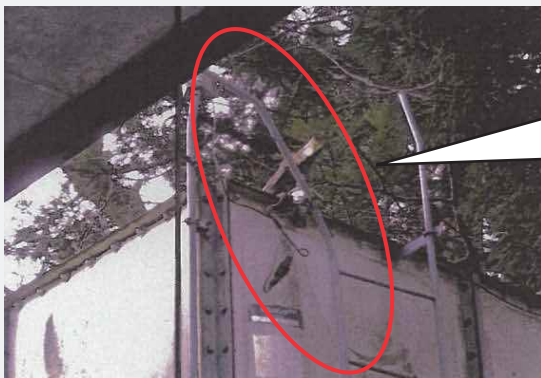
〈修理前②〉

・コメント
点検用梯子の破損

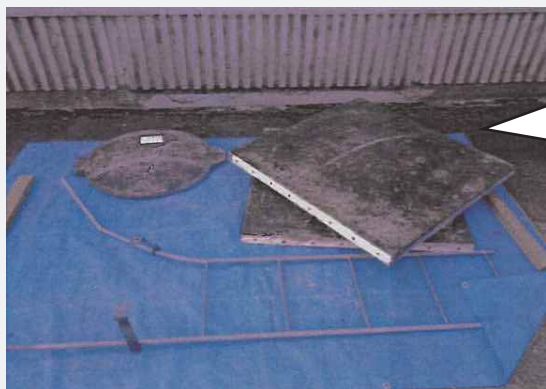
〈交換部品〉

・コメント
蓋パネル・パネル・梯子

※当初外観からはパネルに亀裂が見られなかったが、蓋パネル取り外したところ、接続したパネルに亀裂が有り、対荷重強度が下がる為追加取り替え修繕をしました。

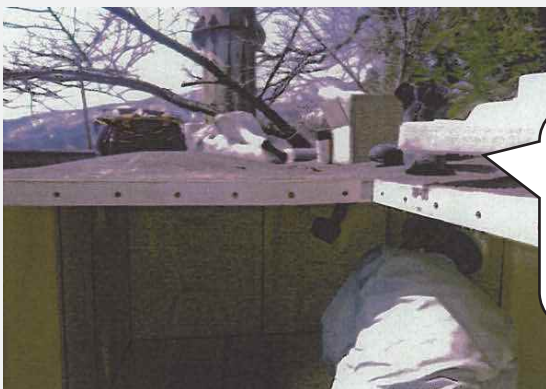
〈交換部品補足説明（修理中）〉

・コメント
接続パネル内側にボルト穴より亀裂、中央部に向かって下がっている。

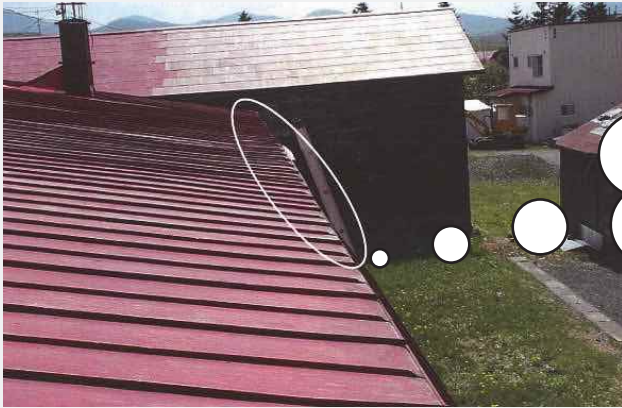
この写真からはよく
わからない……

〈罹災状況③〉 白丸の部分が歪んでいる（団体による説明）

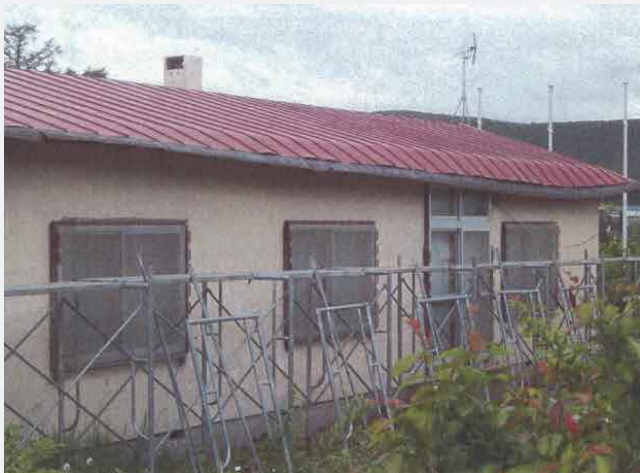
〈修理前〉

積雪により、屋根の軒先が折れてしまった。

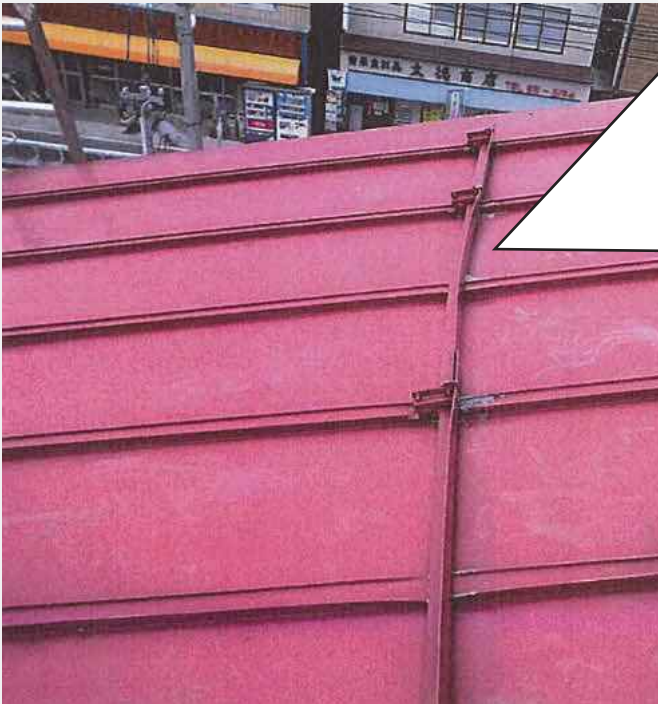
大雪により、雪止めが下方方向に引っぱられ、破損した。

〈修理前②〉 雪止めが歪んでいることがわかりやすいアングル。

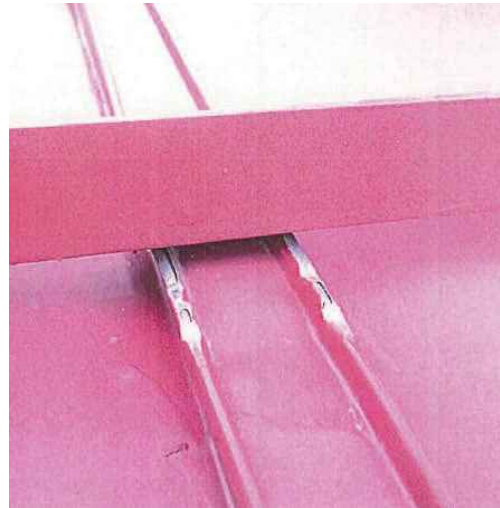
〈拡大〉 屋根の傷がわかりやすい。

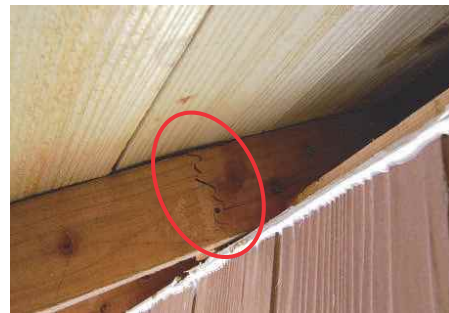
積雪により屋根底部分が破損。

〈拡大〉 折れていることがわかる。

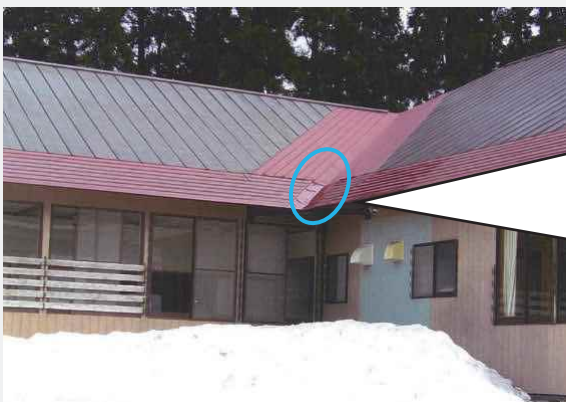
〈修理後〉 最低限のはり替え修繕。

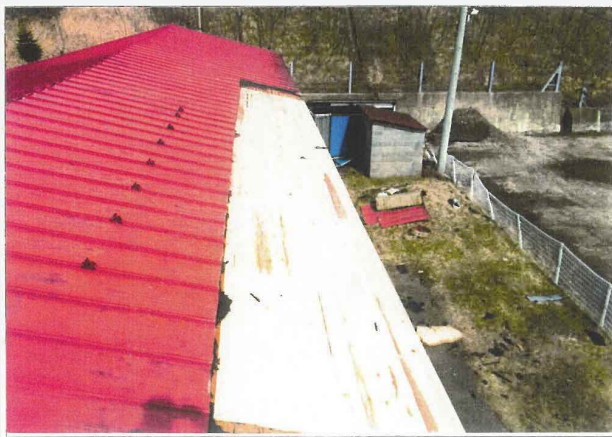
〈修理中①〉

施工中
タルキ取替状況

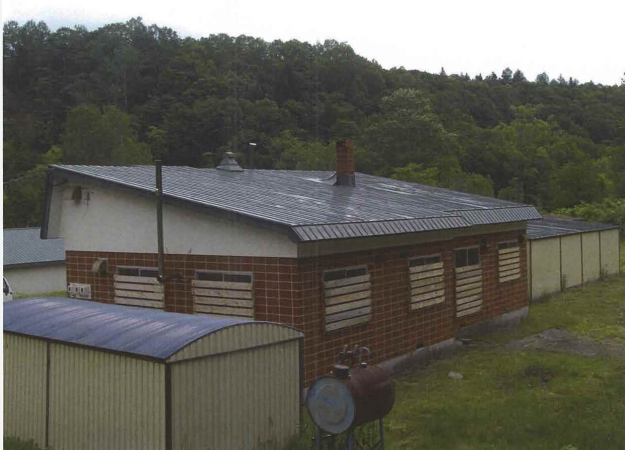
屋根に積もった雪が凍り、屋根に張り付き、雪の重みで屋根が3箇所引きはがされた。

〈罹災状況（全体）①〉 遠くてよくわからない。

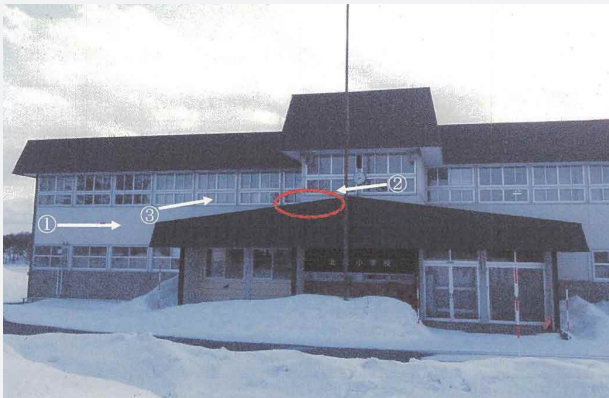
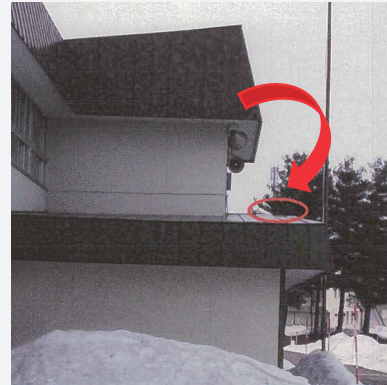
2階屋根の雪庇が1階玄関上の屋根に落下し、破損した。

〈罹災建物〉 2階屋根と玄関屋根の位置関係がよくわかります。

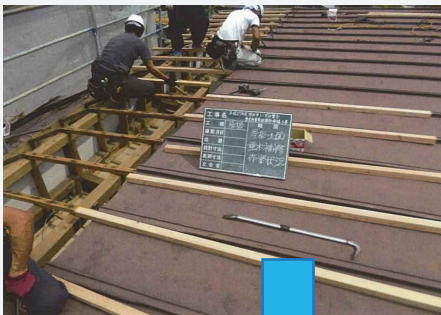
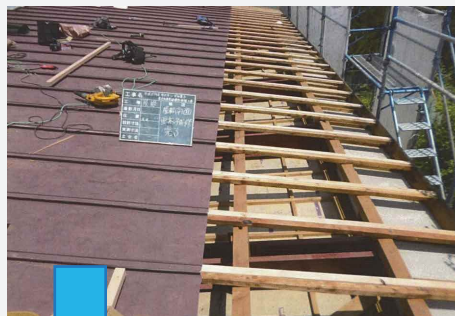
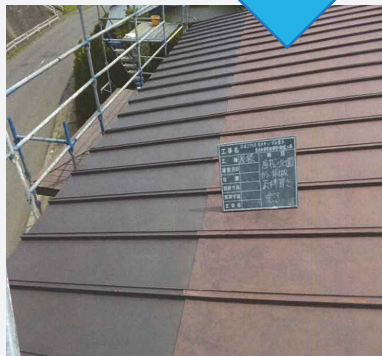
大雪により、屋根の底部分及び雨樋が破損した。

〈修理状況〉 北側

〈修理状況〉 南側

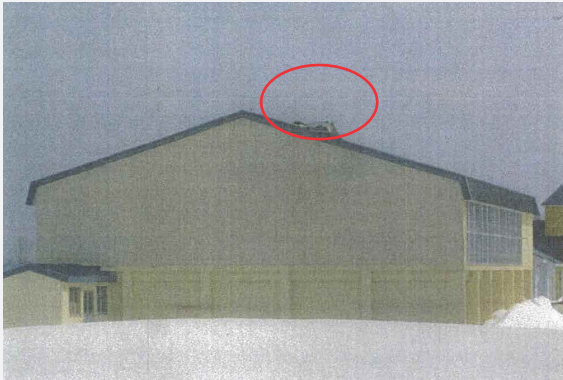
暴風により、体育館の屋根がめくれた。

〈罹災状況①〉 屋根がめくれている。

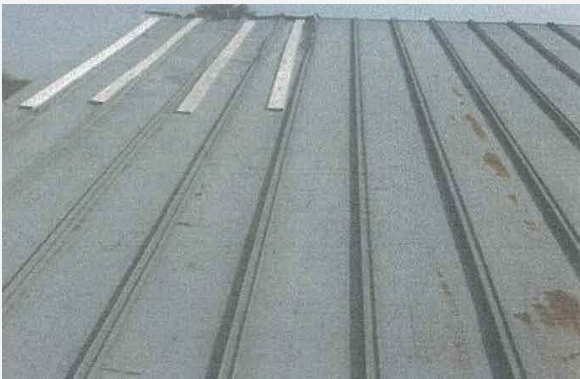
〈修理前〉 仮おさえの状態。

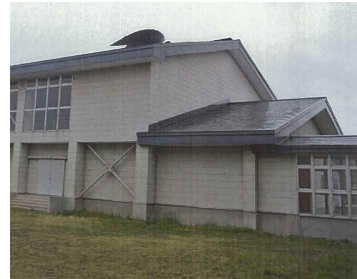
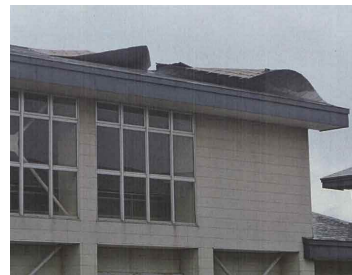
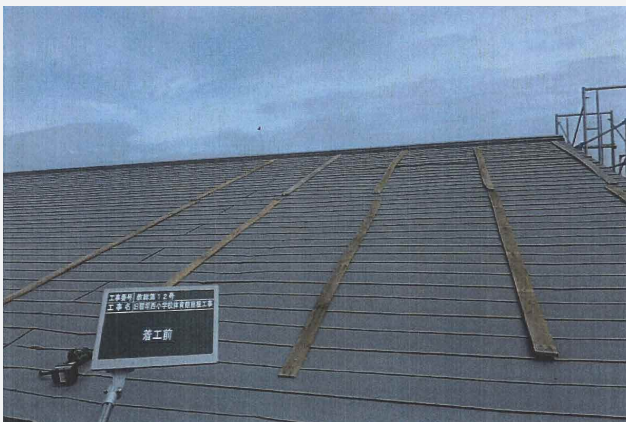
〈修理前〉

隣接住民から通報があり、職員が外回りを点検した結果、体育館屋根の一部が破損しているのを発見した。前日の夕方から真夜中にかけて、当地方では突風が観測されており、その影響による被害であると推測される。罹災状況として暴風により体育館屋根のトタンが剥がれた。(共済金請求書の「罹災状況」より)

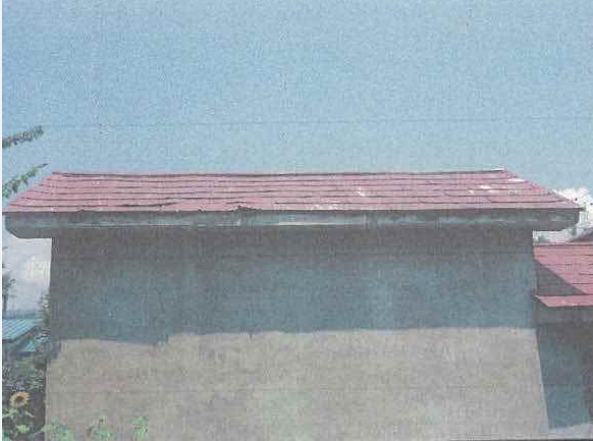
〈修理前①〉 南面

強風により、住宅の屋根の一部のトタンが剥がされる被害を受けた。

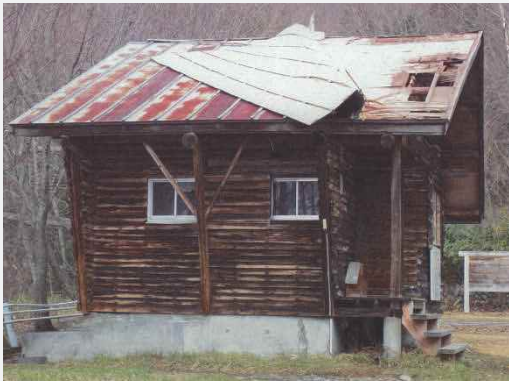
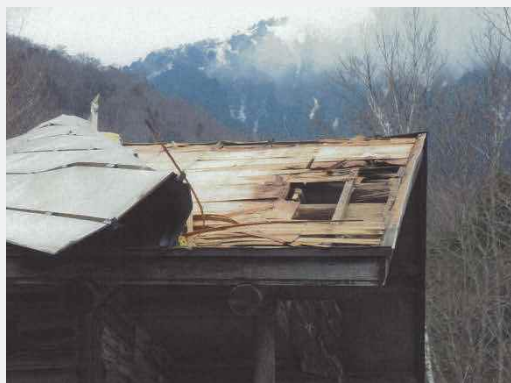
〈罹災後①〉

写真鑑定を実施、はがれた左面分のみを認定した。

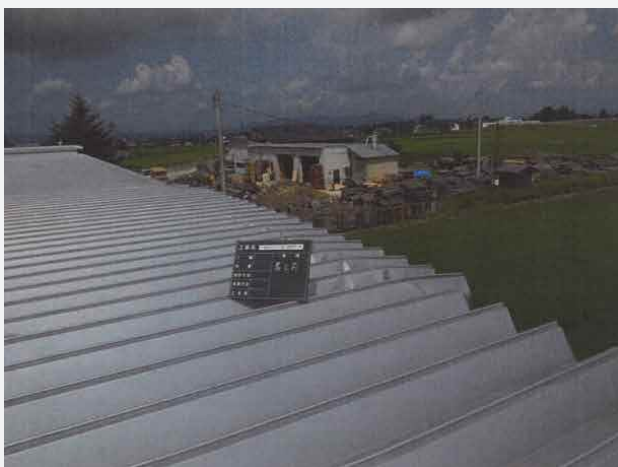
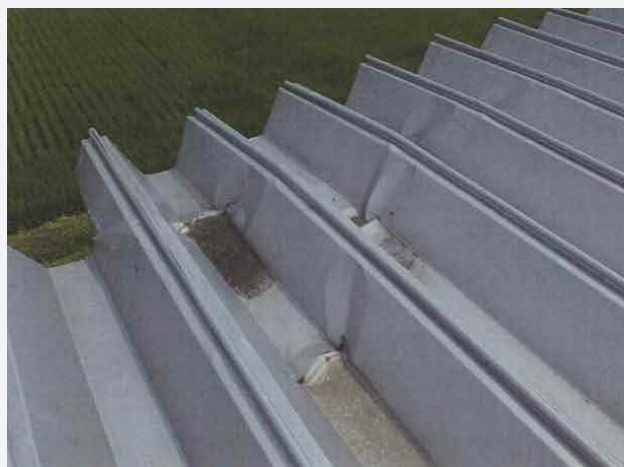
〈修理前〉 屋根の損害は写真ではわかりにくいことが多いが、曲がっているのがよくわかるアングルで撮影されている。

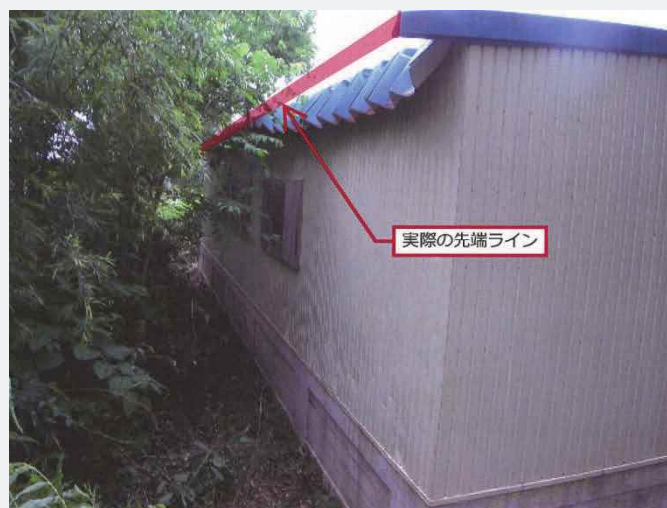
大雪による屋根の破損。

〈修理前〉 損害状況の説明が書き加えられていて、わかりやすい。

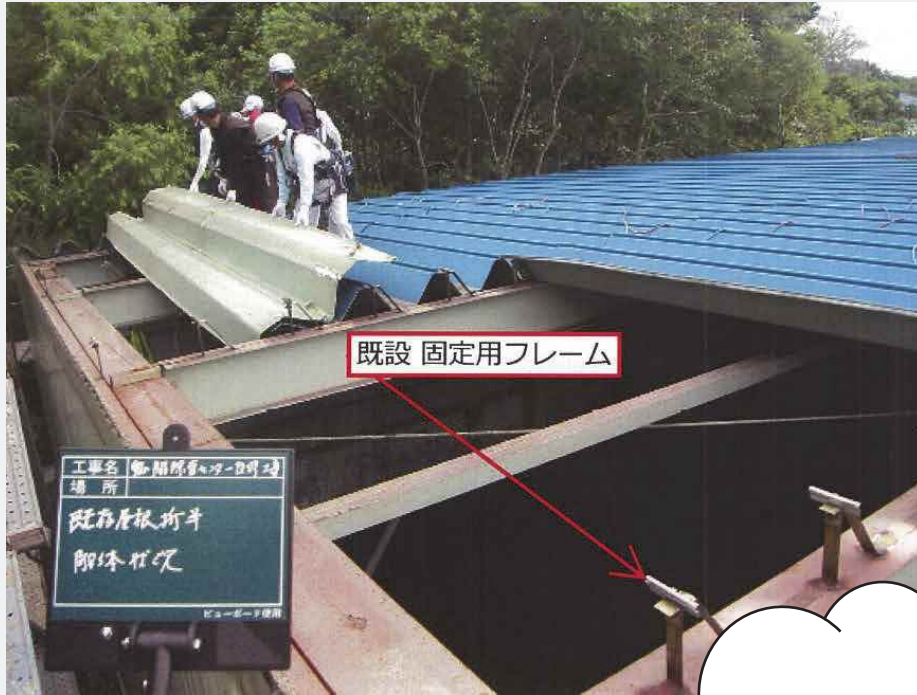
〈修理中①〉

損害のなかった固定用フレームの取替は、原状復旧の範囲外。

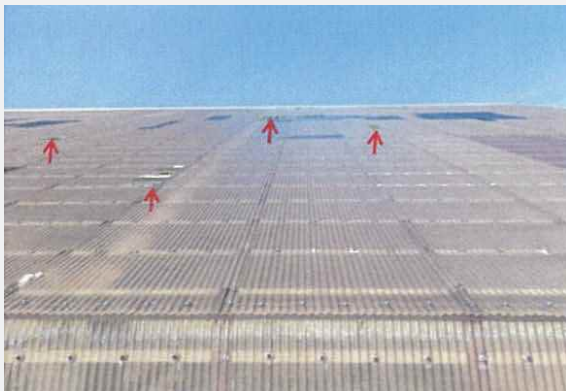
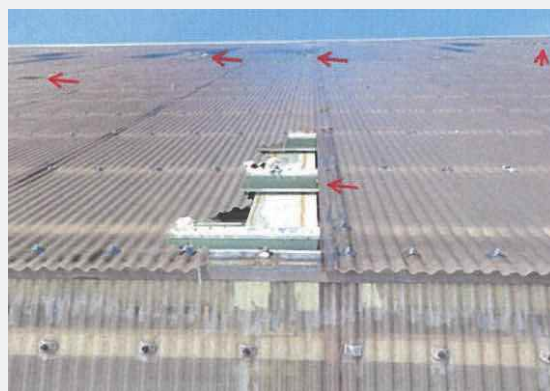
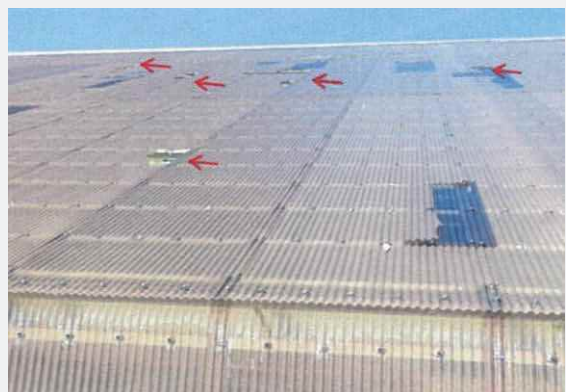
〈工事前①〉

大雪と融雪により、屋根が破損。

ポリカやガラスの破損は、写真だとわかりにくい。

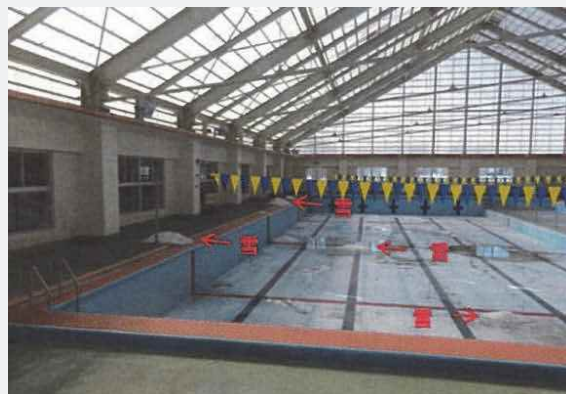
〈工事前④〉 内部に雪があることが確認できる。

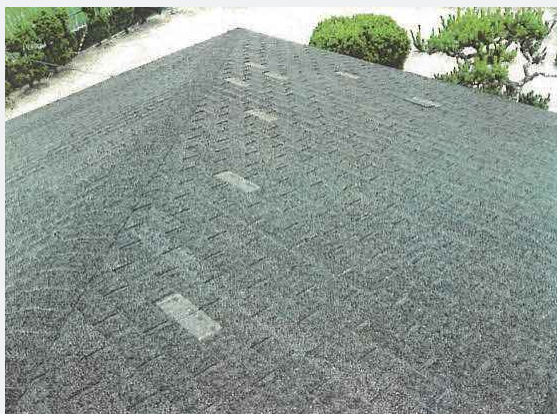
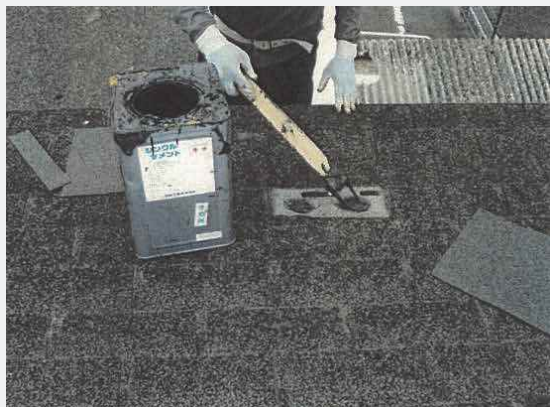
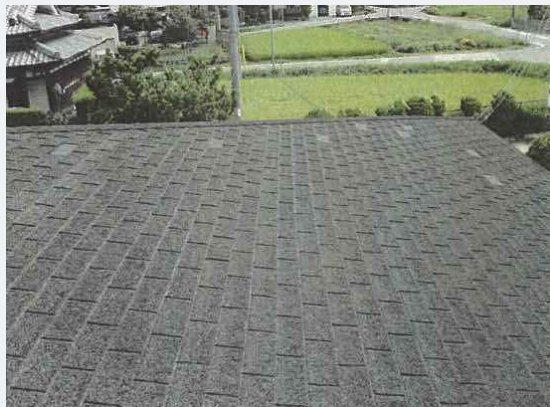
〈修理前〉

豪雨と突風により、屋根を葺いているアスファルトシングルの一部（12枚程度）が剥がれた。（団体からの「罹災状況説明」より）

→剥がれた枚数を、明記していただいております、損害が明確です。

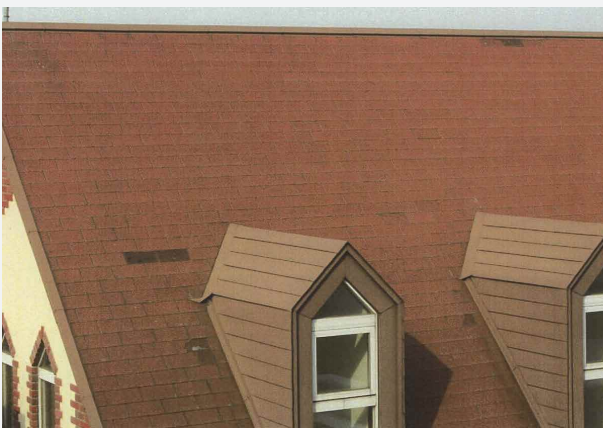
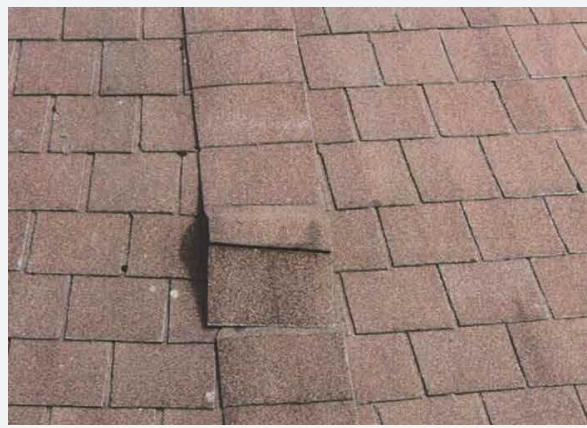
強風により、コミュニティプラザの屋根が破損した。

〈写真①〉 修理前

〈写真④〉 修理前

〈写真②〉 写真①の拡大

〈写真⑤〉 写真④の拡大

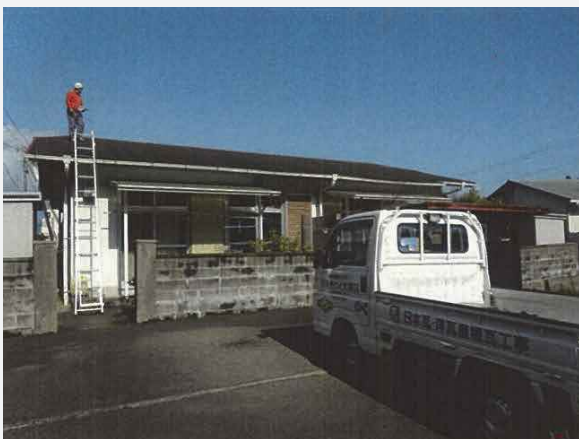
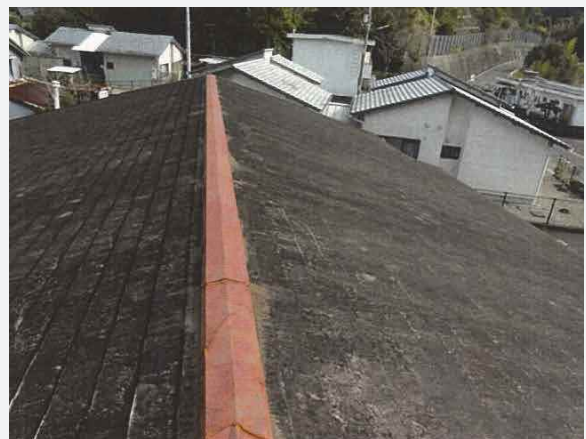
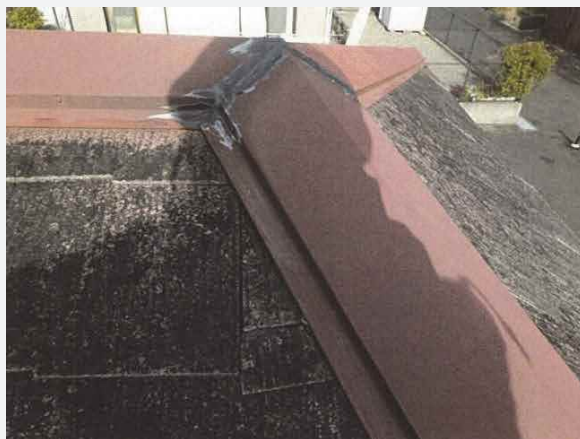
〈写真①〉

経年劣化等、強風以外の要因によるものとの鑑定人からの報告を受け、免責とした。

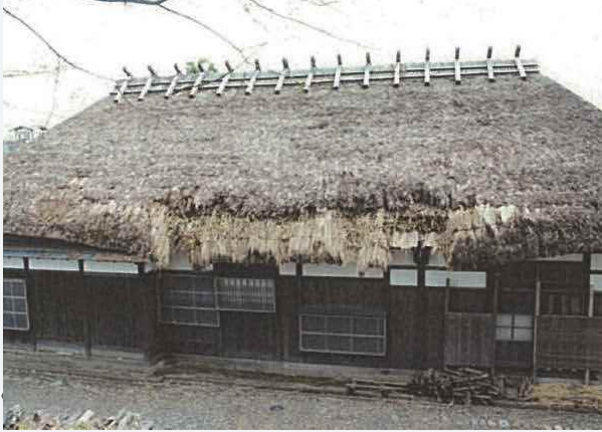
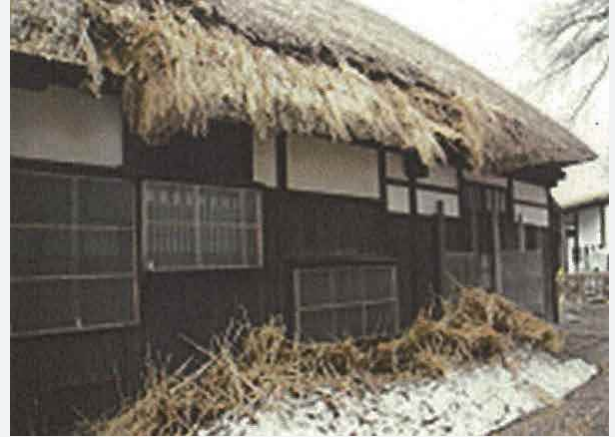
冬期間中の降雪で、茅部分の雪が凍結し、雪が屋根から落ちる際に茅と一緒に崩落した。

〈罹災状況〉写真と図で損害状況がよく確認できます。

雪と一緒に写っているのでも、雪害であることが確認できます。（風水害と雪害の判断がつきにくい場合が多くあります。）

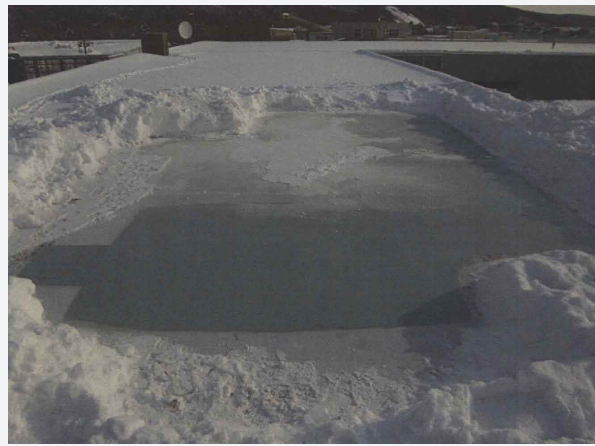
〈修理後②〉

①のみ風害認定。②、③は風害ではなく経年劣化と判断、免責とした。

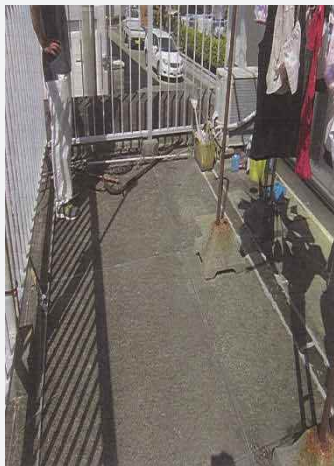
〈施工前①〉

強風及び強風による飛来物等により建物2階ベランダ部分が損傷し、台風の際の降雨により、下の階に雨漏れを生じさせた。(実際の「罹災状況」欄の記述より)

まず、飛来物による損傷が確認できる資料がないことと、写真から、シーリングの劣化と過剰修理（防水塗装を施している）であることが明らかであることから、請求書を返送した。

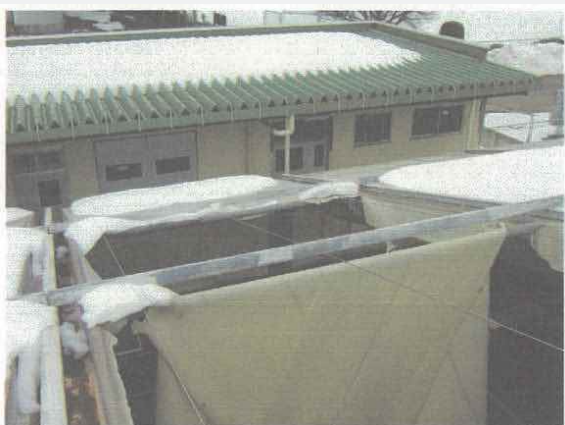
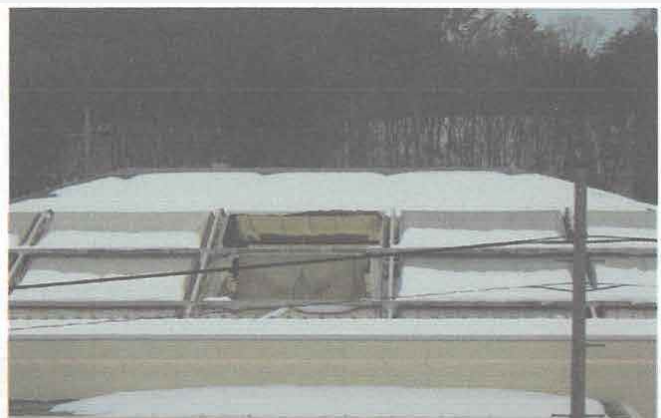
〈罹災写真〉

大雪により、プールの被膜が破損。

- 最新仕様品は原状復旧ではないので、原状復旧費の提出。
- 破れた被膜は1枚だけのように見える。

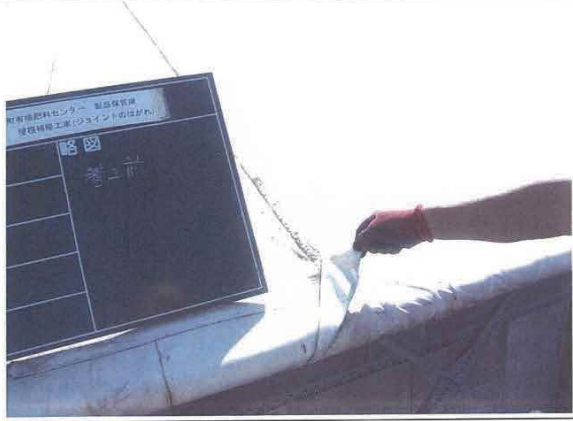
写真NO	2
	工事	製品保管庫 屋根補修工事
		ジョイント A
		着工前

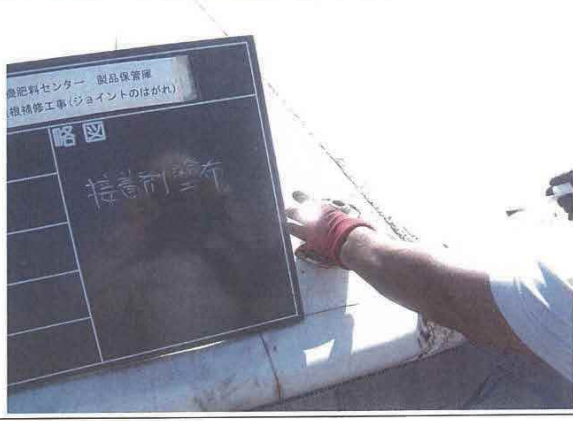
写真NO	3
	工事	製品保管庫 屋根補修工事
		ジョイント A
		清掃後 接着剤塗布

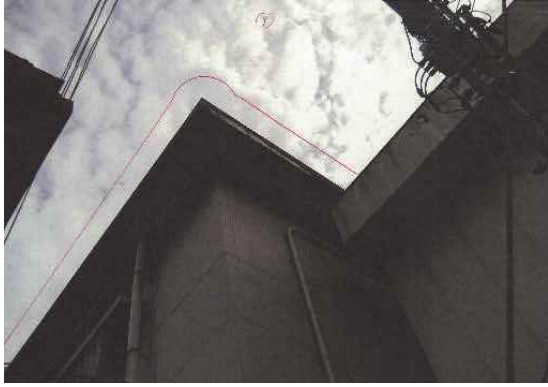
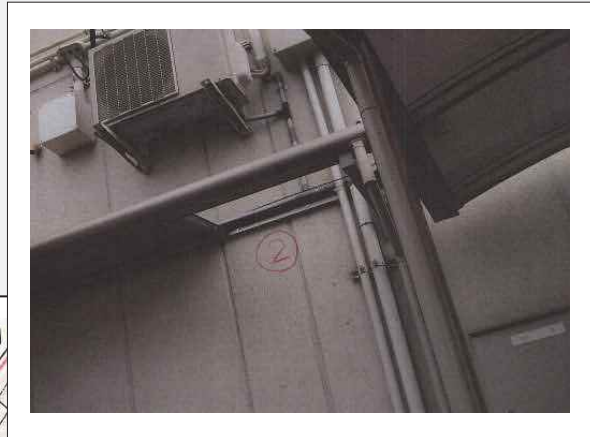
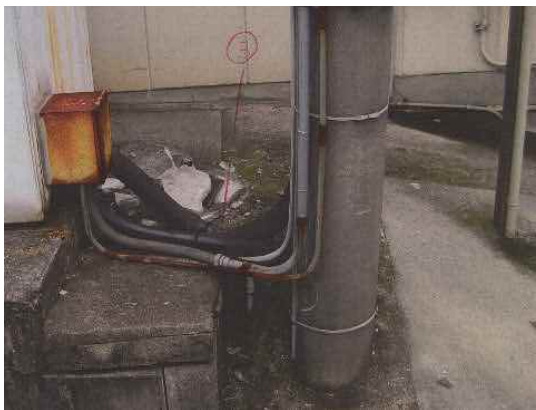
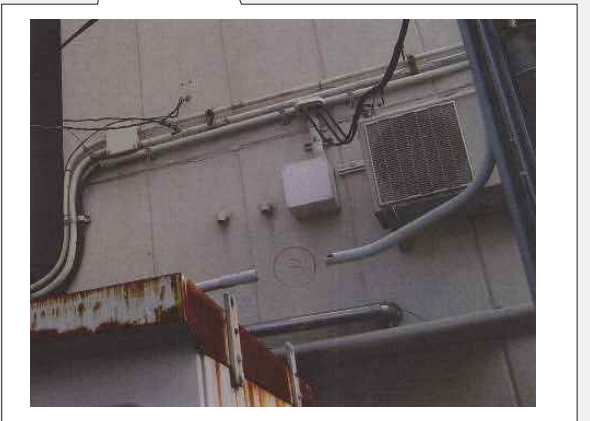
豪雨によってモルタルが剥離による損害を受けた。

写真と罹災状況から、モルタルの腐食が疑われたため、追加書類の提出を依頼したところ、請求の取り下げがあったため、共済金請求書を返送した。

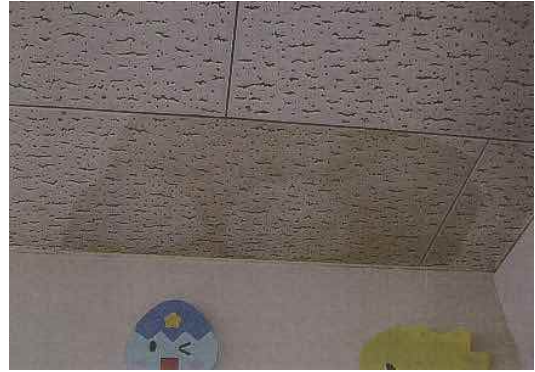
〈屋内天井の様子〉

大雪により、雨漏りが発生した。

雨漏りの原因は劣化と判断。
支払対象外とした。

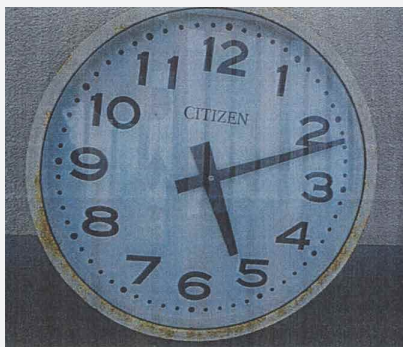
〈故障した時計〉

校舎正面に設置されている時計が暴風雨により配線系統の異常をきたし故障した。(共済金請求書の「罹災状況」より)

今回の事例では、「開口部の直接破損」の有無を確認したところ、見あたらなかったため、支払対象外とした。

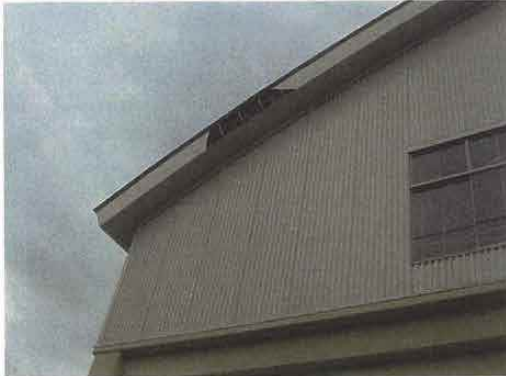
〈修理前①〉

台風により、体育館外壁ケイカル板3枚が落下。

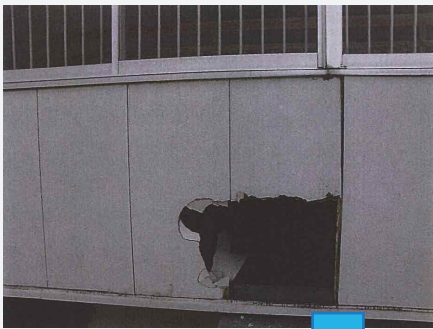
落雪により外壁が破損した。(2箇所の罹災)

〈罹災状況〉

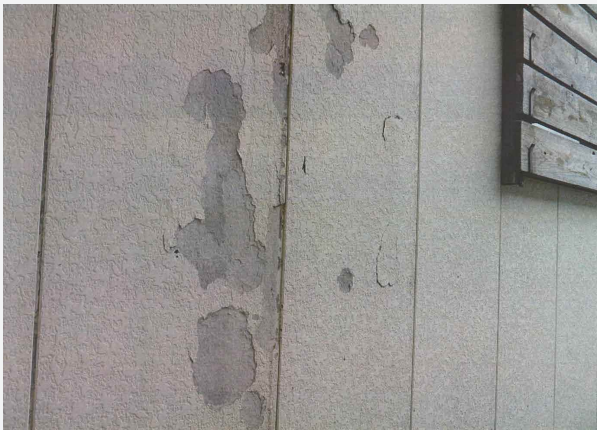
雪害により、壁面が剥がれた。

写真にある塗装の剥がれについては、劣化と判断し、免責とした。

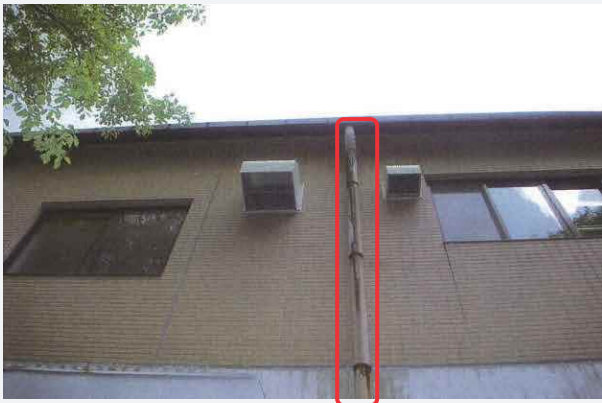
〈修理前①〉

大雪により、樋が破損した。

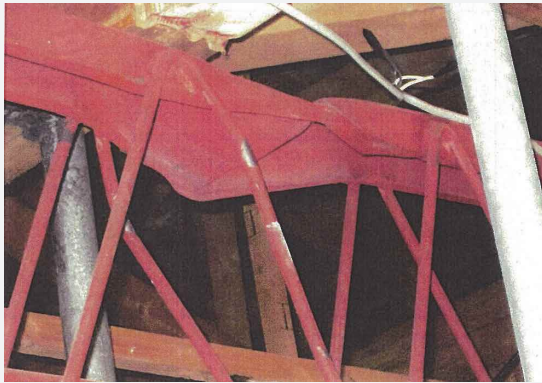
〈写真⑥〉 修理中
梁の損傷が確認できる。

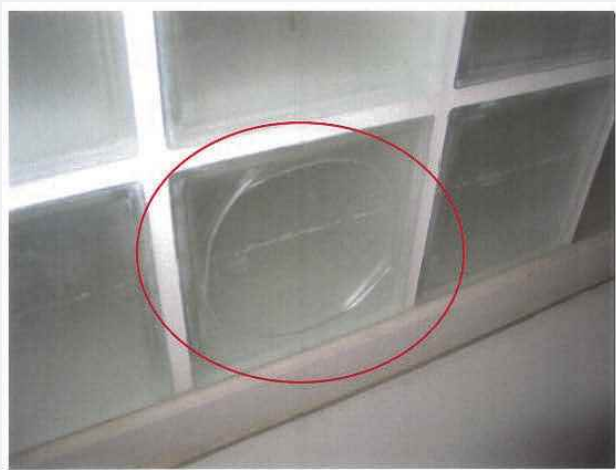
〈修理前〉

台車等をガラスブロックに衝突させたため、破損した。

請求が、割れたガラスの部分補修であったので、請求金額を支払った。(修繕費用：約8万円)

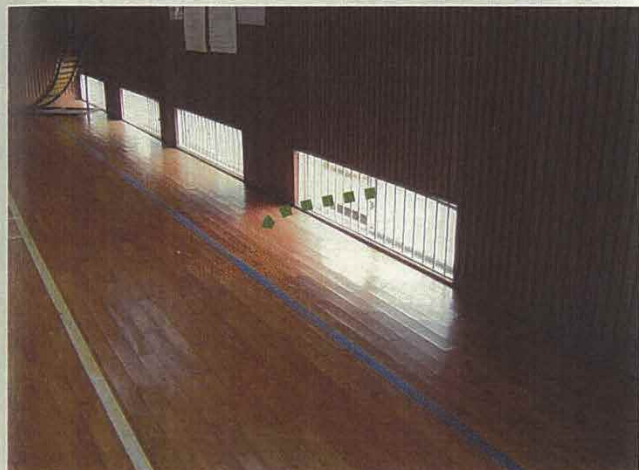
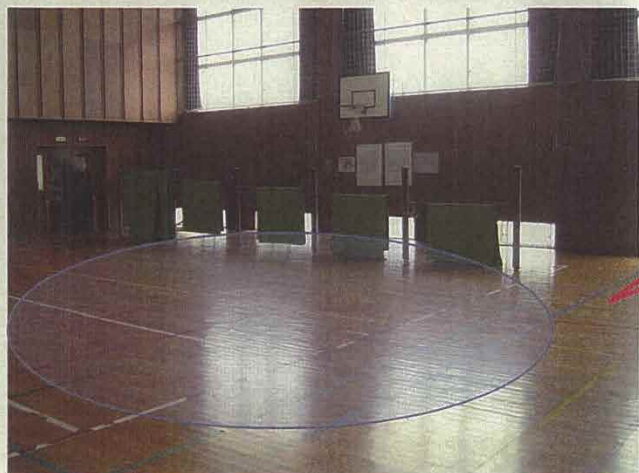
体育館の窓の外から内部にホースがつかこまれ、水がまかれたことにより、床が損傷した。(破壊行為)

体育館の床の約1/4程度
が水浸しになり、木製フロー
リングが凸凹状態になった

〈写真〉 罹災状況が説明されていてわかりやすい。

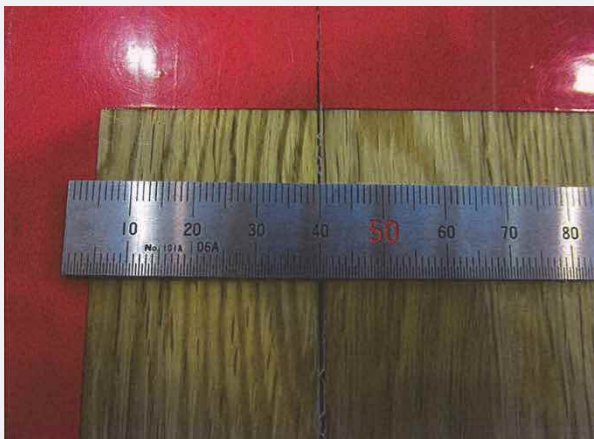
〈罹災状況⑤〉 1mm程度の開きがある

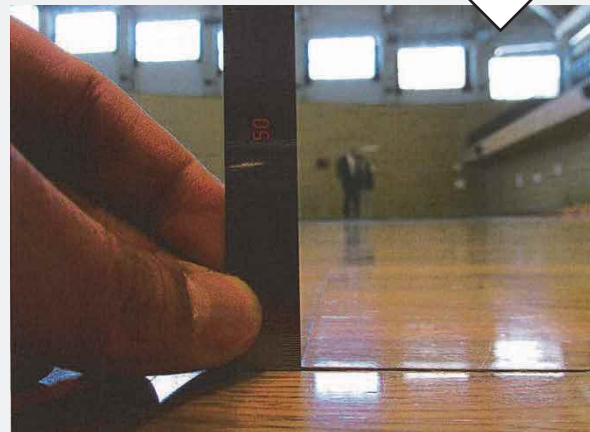
〈罹災状況⑦〉

写真にある「(1)」が一番損害大きい部分。

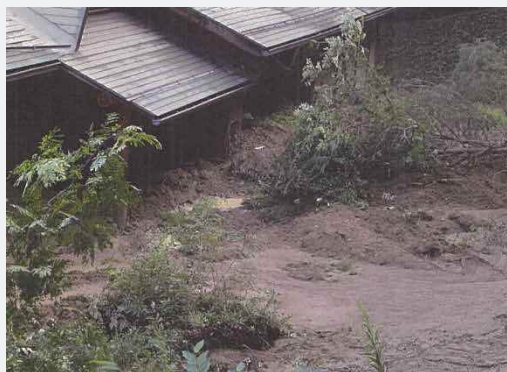
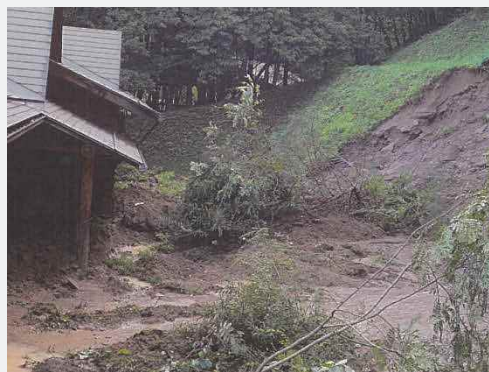
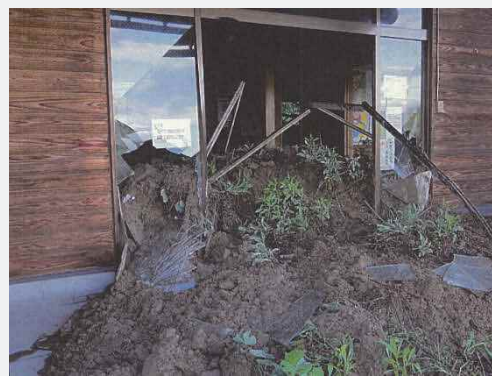
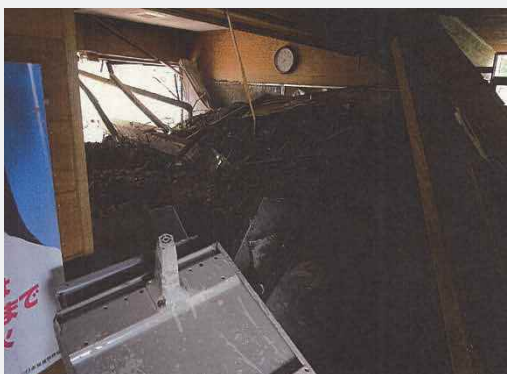
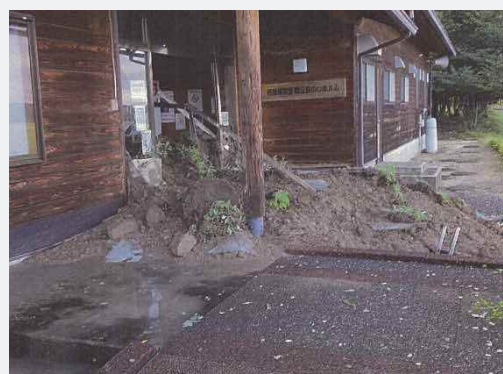
大雨・暴風により、建物裏の土砂崩れにより被害を受けた。

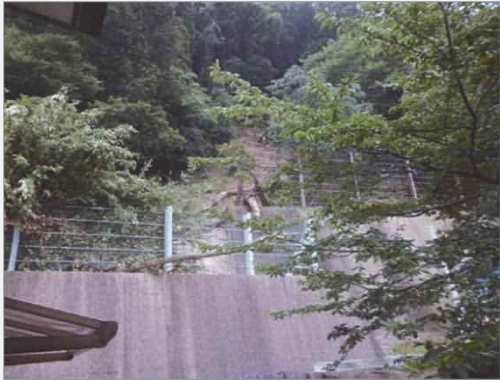
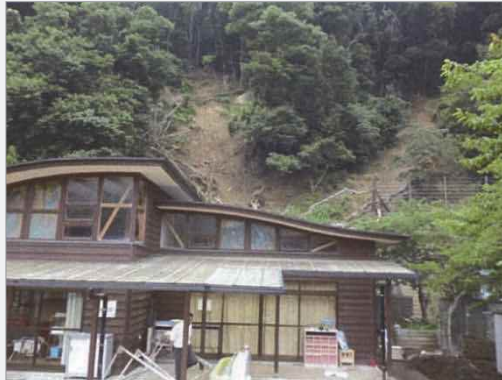
▲裏山の土砂はフェンスで抑えられている。

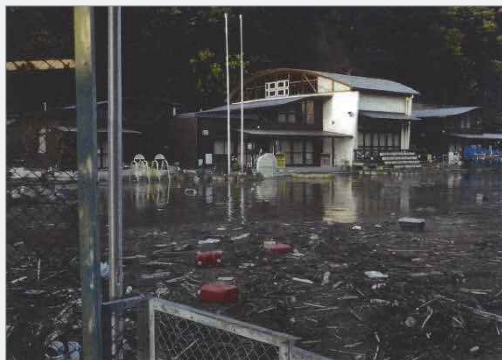
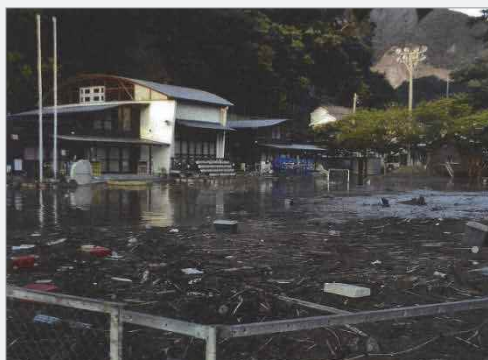
▲ポリ容器や流木は、裏山ではなく冠水した道路を伝って流れ着いたものと考えられる。

写真にあるポリ容器等から、近くに川があると推測、周辺地図を確認。

→土砂災害による罹災とのことだったが、写真と周辺地図から、水害扱いとした。

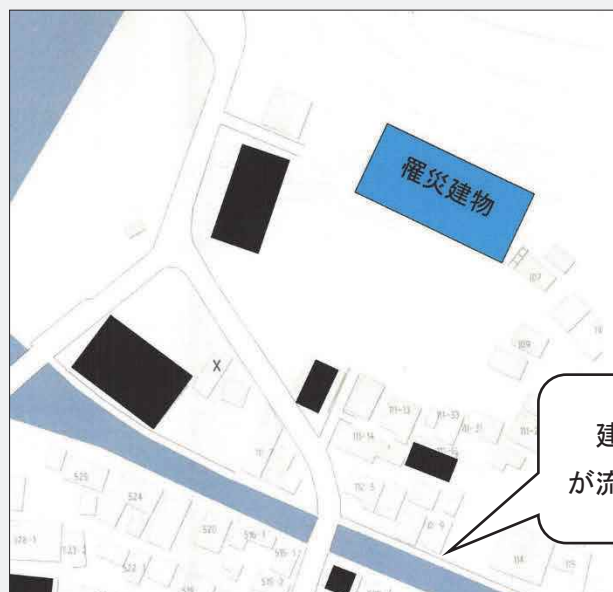
建物前方に川が流れている。

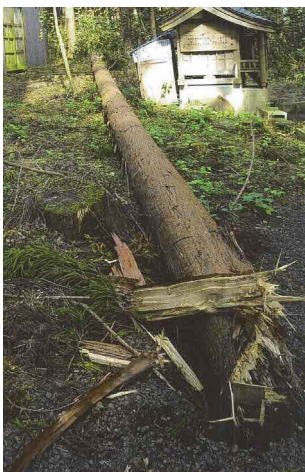
台風により、小舎のすぐ側にある木が根本から倒れ、トタン屋根に衝突。その際の衝撃で、トタンと軒先が一部破損した。翌日に職員が発見。(共済金請求書の「罹災状況」より)

根腐れは見られない。

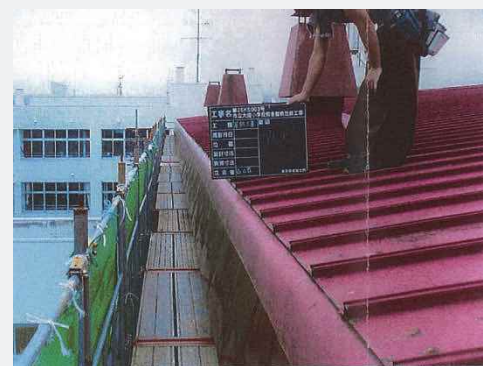
〈修理前⑩〉

写真はたくさんあるが、修理前後の違いがわからない。
